改善箇所説明図

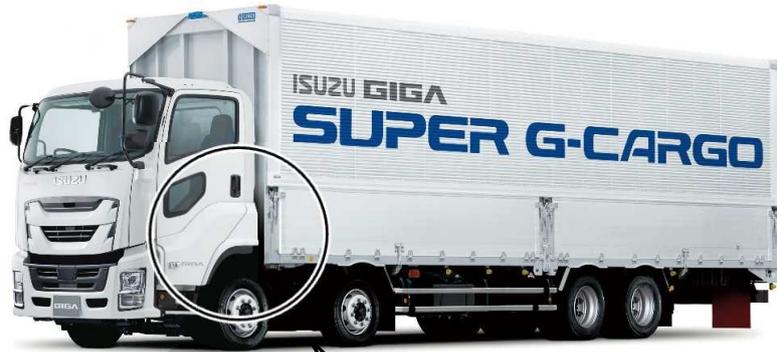
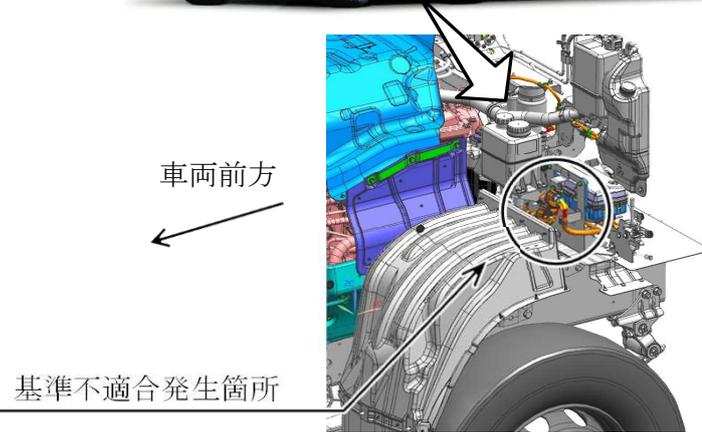
改善前	改善後

大型トラックにおいて、スタータリレーおよびキャブチルトリレーへ接続するハーネスのコネクタ取付け向きが不適切なため、キャブチルト状態で高圧洗浄を行った場合に、当該コネクタ部から水が浸入することがある。そのため、当該リレーの接点間でトラッキングが発生して発熱、焼損し、最悪の場合、火災に至るおそれがある。

全車両、当該ハーネスを対策品に交換し、スタータリレーおよびキャブチルトリレーを新品に交換する。

識別：助手席側ドア開口部のシリアルナンバープレート付近に、識別シール（赤色）を貼付する。
