改善箇所説明図

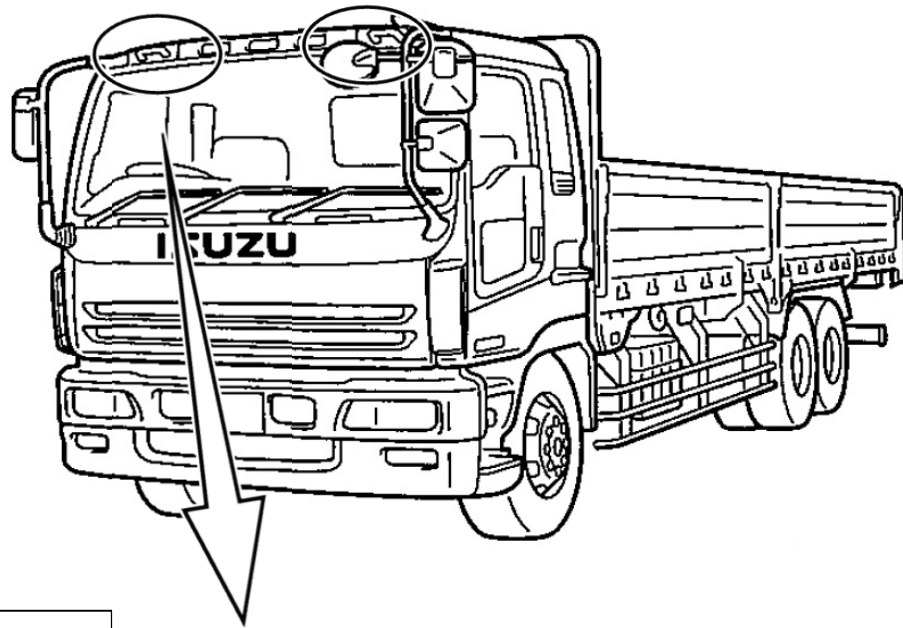
トラック、バスの樹脂製アシストグリップにおいて、長期間使用し続けた場合、日光照射や繰り返しの使用による経年劣化によって亀裂が生じて強度が低下し、清掃時等にアシストグリップを掴んだ際に破損し、最悪の場合、転落するおそれがある。

使用者に対して注意喚起を行うとともに、全車両、当該アシストグリップを取り外し、最悪の事象を防止する。

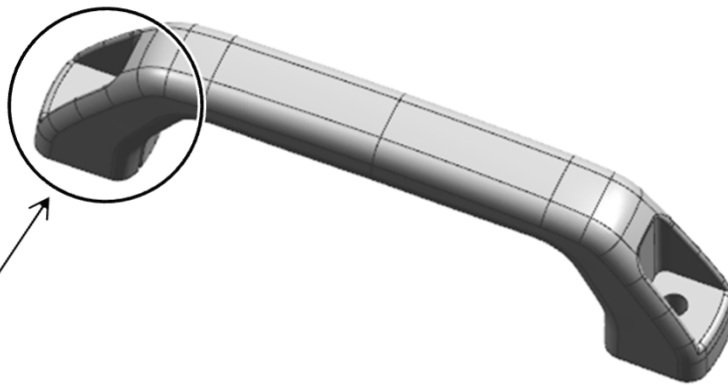
アシストグリップ

不具合発生箇所

識別 : 助手席側シリアルナンバープレート右上付近、または、左側ドア開口部のシリアルナンバープレート右上付近に識別シール（紫色）を貼付する。
