改善箇所説明図

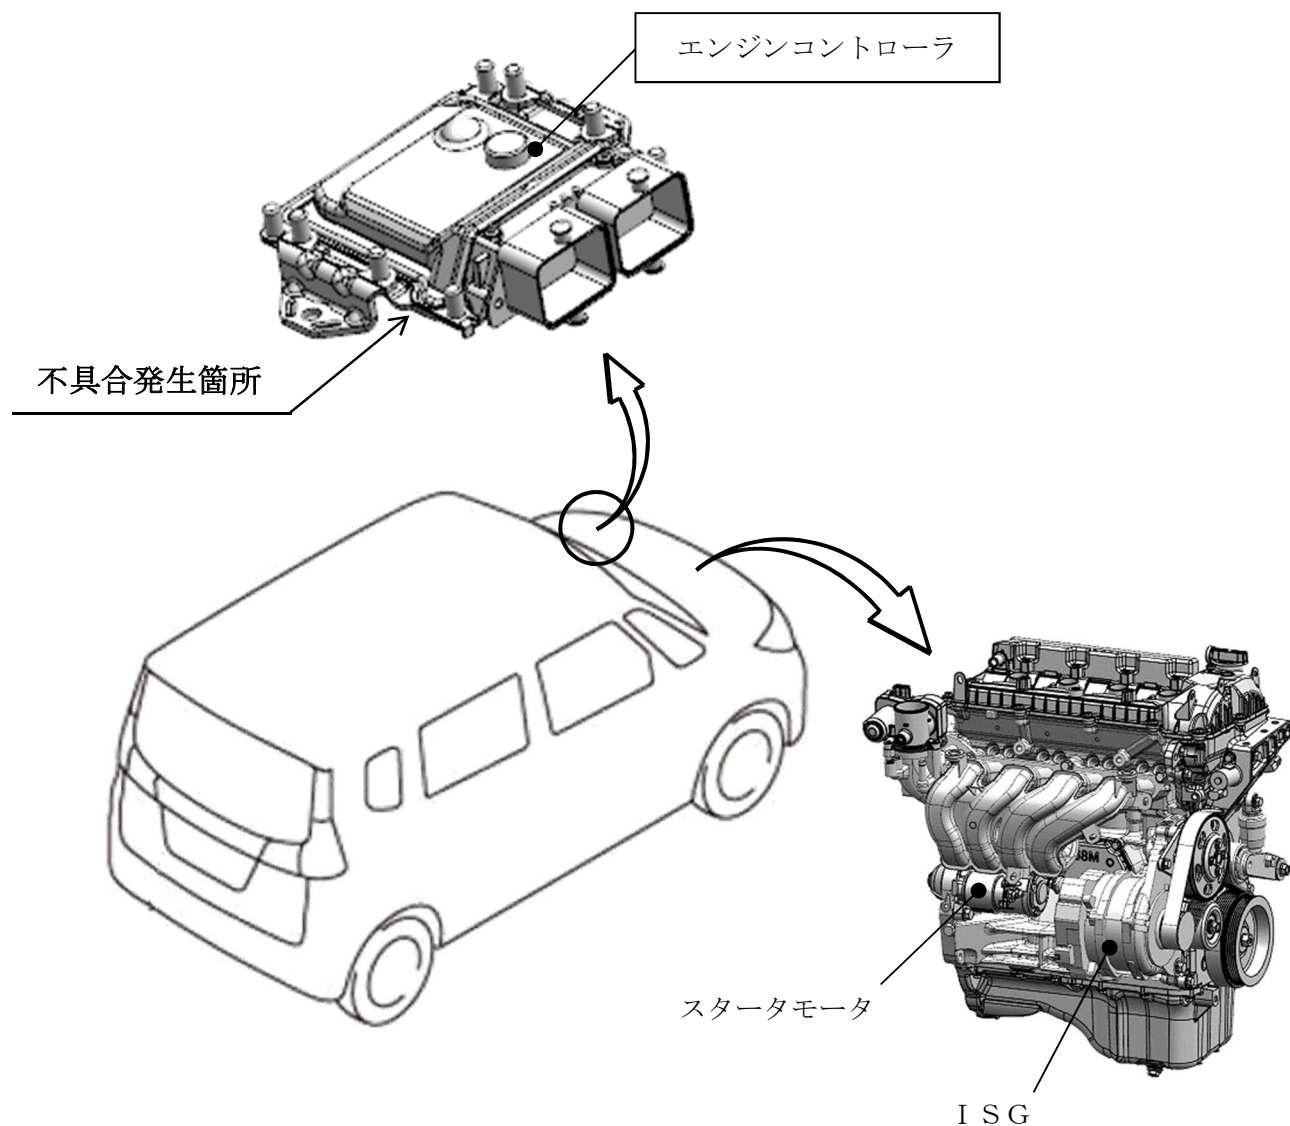
エンジンコントローラにおいて、制御プログラムが不適切なため、アイドリングストップ後のISG（モーター機能付発電機）による再始動ができなかった場合、スタータモータでのエンジン再始動に切替える保護機能が働かず、自動でエンジンを再始動できないおそれがある。

全車両、エンジンコントローラの制御プログラムを対策プログラムに書き換える。

識別：エンジンルーム内の車台番号打刻位置右側に赤色のシールを貼付する。
