改善箇所説明図

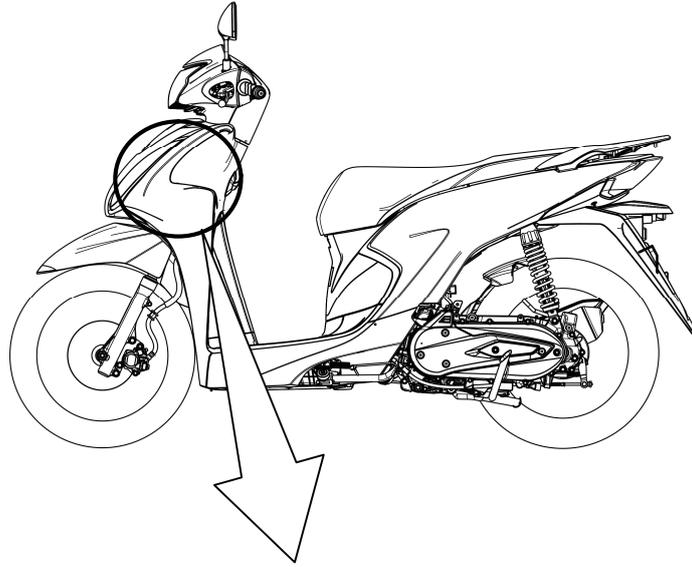
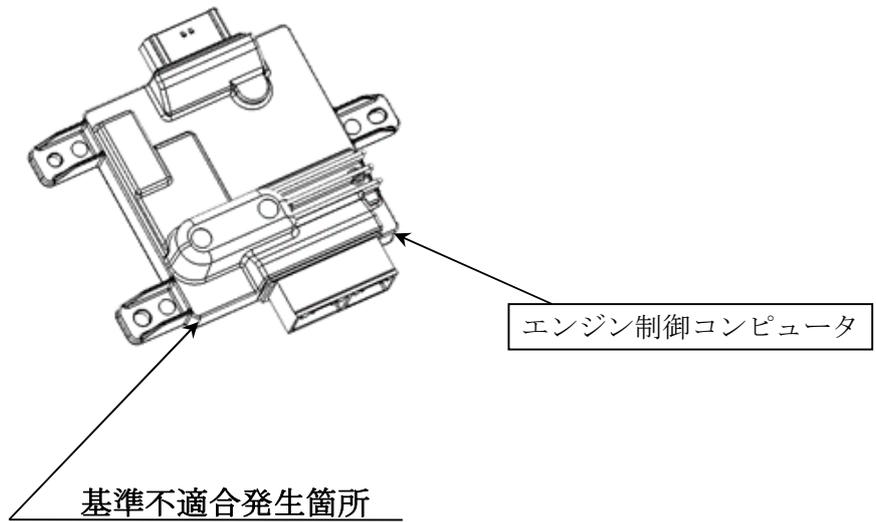
原動機のエンジン制御コンピュータにおいて、コンデンサの選定が不適切なため、ノイズ耐力が不足しているものがある。そのため、O₂センサが断線した際にエンジン警告灯が点灯しないおそれがある。

全車両、エンジン制御コンピュータを対策品に交換する。

識別：車台番号打刻部付近に白色の識別ラベルを貼付する。
