改善箇所説明図

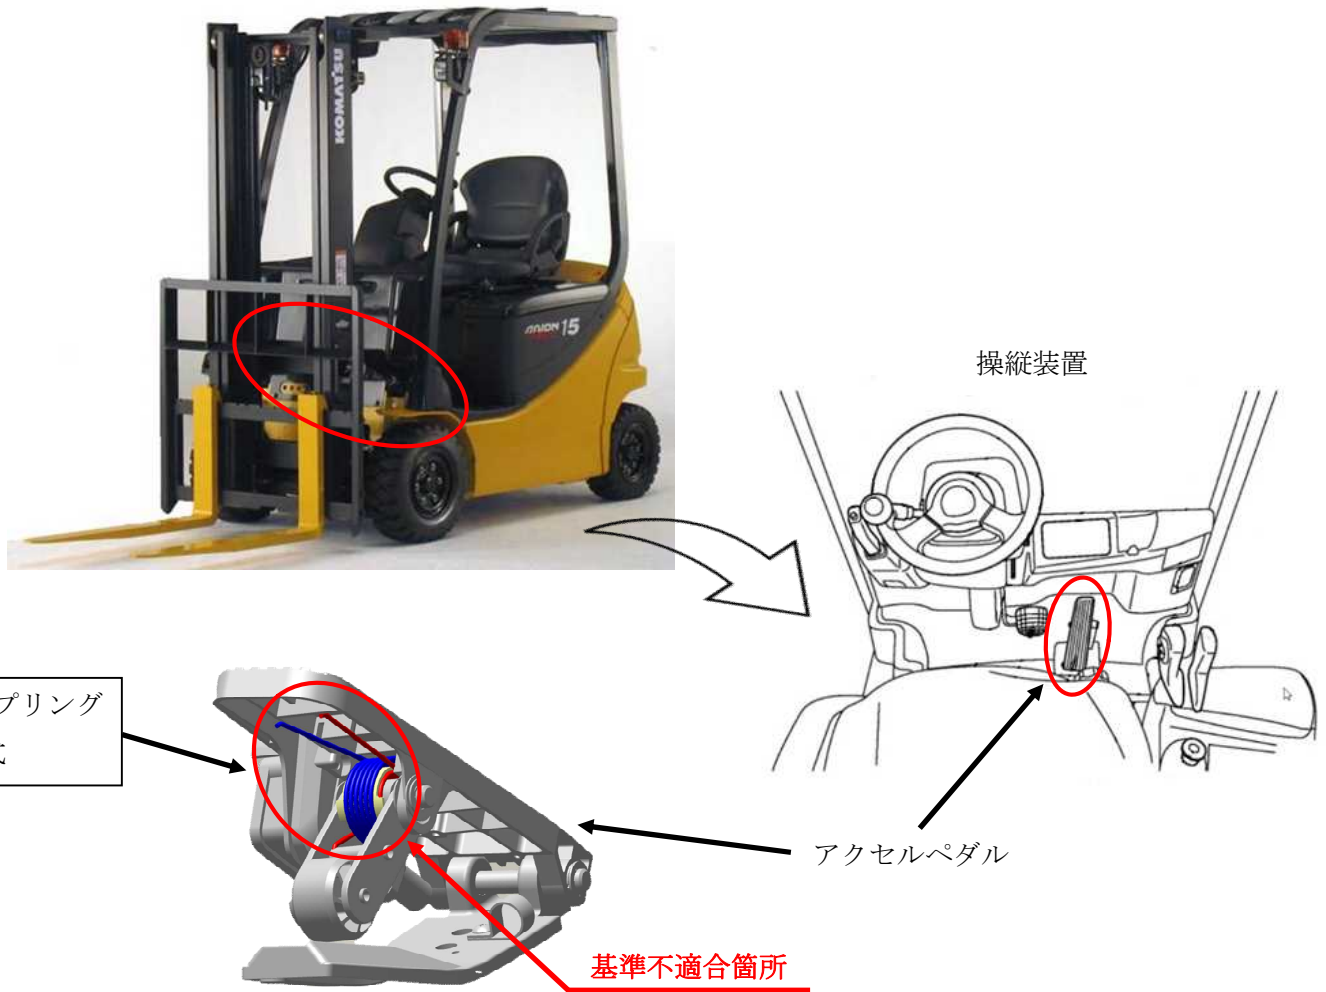
注：□ は、交換部品を示す

フォーク・リフトのアクセラペダルに備えられている、アクセラリターンスプリングにおいて、強度が不足しているものがある。そのため、そのままの状態で使用を続けると、当該スプリングが折損し、最悪の場合、アクセラペダルが全開のまま戻らないおそれがある。その場合、ブレーキにより停車は可能。また、キーOFF後の走行は不能となる。

全車両、リターンスプリング一式を対策品に交換する。

識別:リターンスプリングの色(銀→黒)の違いで識別する。
