改善箇所説明図

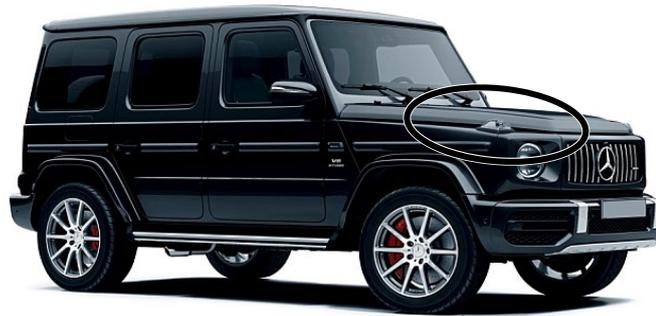
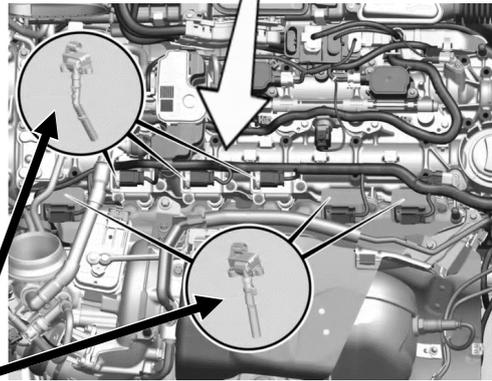
不具合発生箇所

点火コイル

エンジンルーム

エンジンの点火コイルにおいて、製造設備の保守が不適切なため、2次コイルの配線が長く、回路内で短絡が発生して高電圧が生成できなくなり、影響を受けたシリンダが失火することがある。そのため、エンジンの出力が低下するとともにエンジン警告灯(MIL)が点灯し、最悪の場合、排出ガスが基準値を超えるおそれがある。

全車両、点火コイルを良品に交換する。

識別：車台番号の付近に黄色の識別ペイントを塗布する
