改善箇所説明図

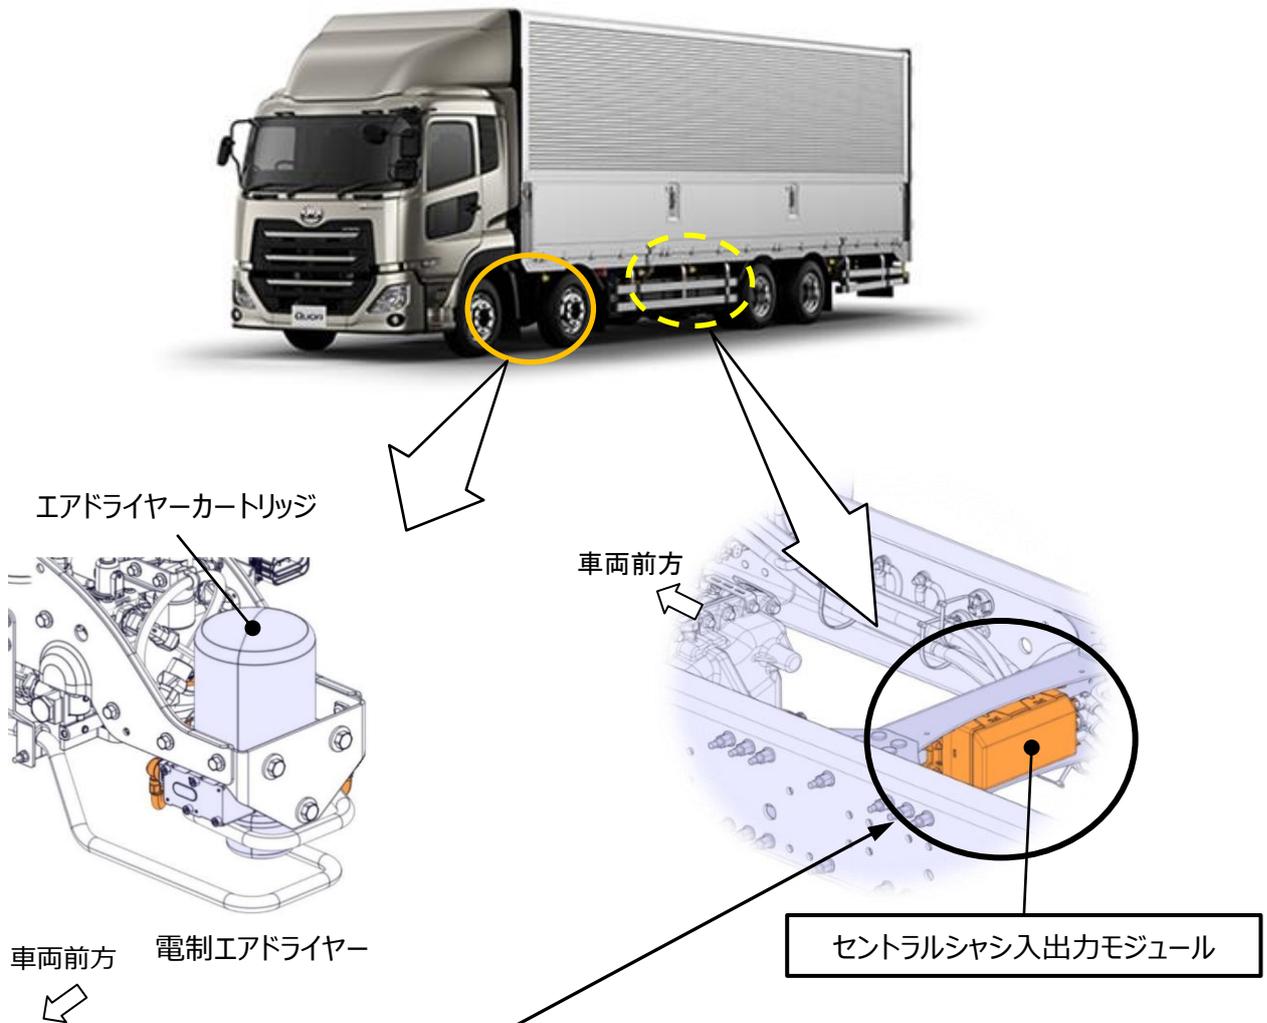
基準不適合発生箇所

大型トラックの電制エアドライヤーにおいて、セントラルシャシ入出力モジュールのエアドライヤー再生プログラムが不適切なため、当該ドライヤー乾燥再生動作が適切な頻度で実行されず乾燥剤の吸湿能力の低下により、高湿度圧縮空気がエアタンク及び各エアシステム回路内で結露し凝縮水が生成される。そのため、そのままの状態で使用を続けると、凝縮水の影響により車高調整不良等が発生することがある。

最悪の場合、外気温が氷点下の環境において、

- ①トレーラー側ブレーキ回路内で凝縮水が凍結し、トレーラー側の主ブレーキが効かない、または駐車ブレーキ引きずりにより火災に至るおそれがある。
- ②ブレーキ系のエアバルブ内に残留した水が凍結し、ブレーキ異常の警告メッセージが表示されるとともに、電子制御ブレーキシステム（EBS）が作動不良に至るおそれがある。

全車両、セントラルシャシ入出力モジュールのプログラムを、対策プログラムに書き換える。なお、主ブレーキ異常および車高調整システム異常の警告メッセージが表示されている場合は、故障診断を行い該当する部品を交換し、エア配管内をエアパージする。

識別：作業完了車は、助手席ステップ部VINプレート左上端に赤色ペイントを塗布する。
