改善箇所説明図

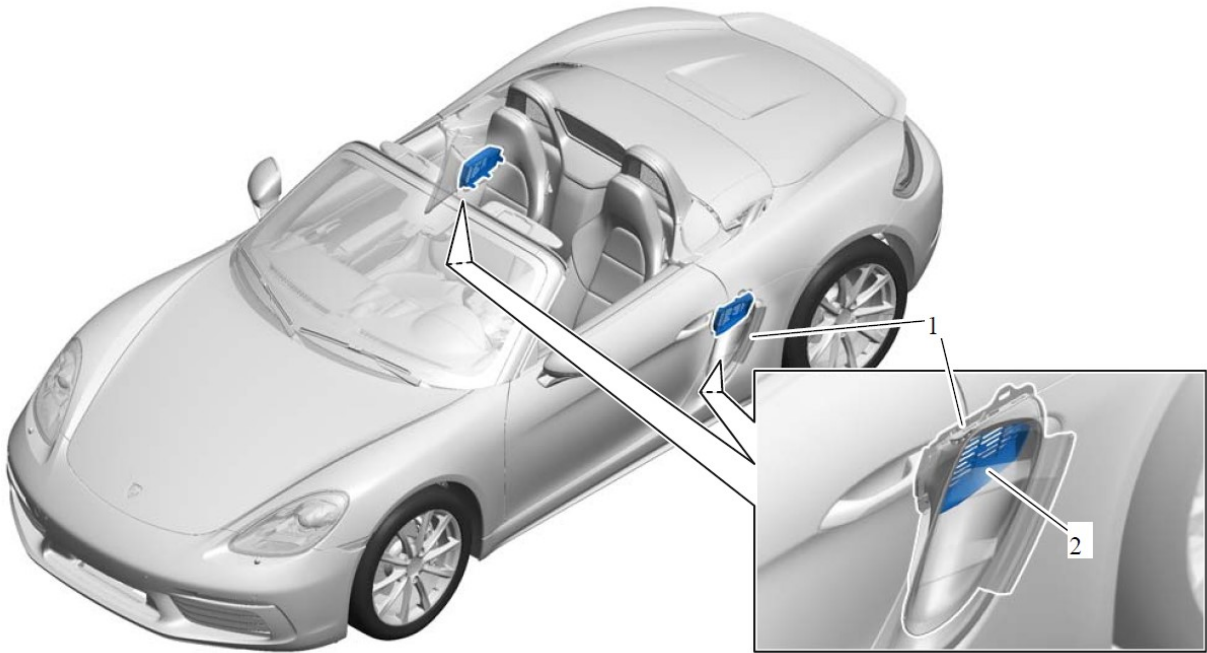
不具合発生箇所

1. エアインテーク
2. 保護グリル (追加)

エアインテークの空気吸入口の保護グリル形状が不適切なため、走行中に運転者席等からタバコ等を投げ捨てた場合、リヤホイール前部にあるエアインテークに吸い込まれ、エアインテーク内部に蓄積された枯葉等の異物が発煙するおそれがある。

全車両、エアインテーク部を清掃し、保護グリルに交換する。
