改善箇所説明図

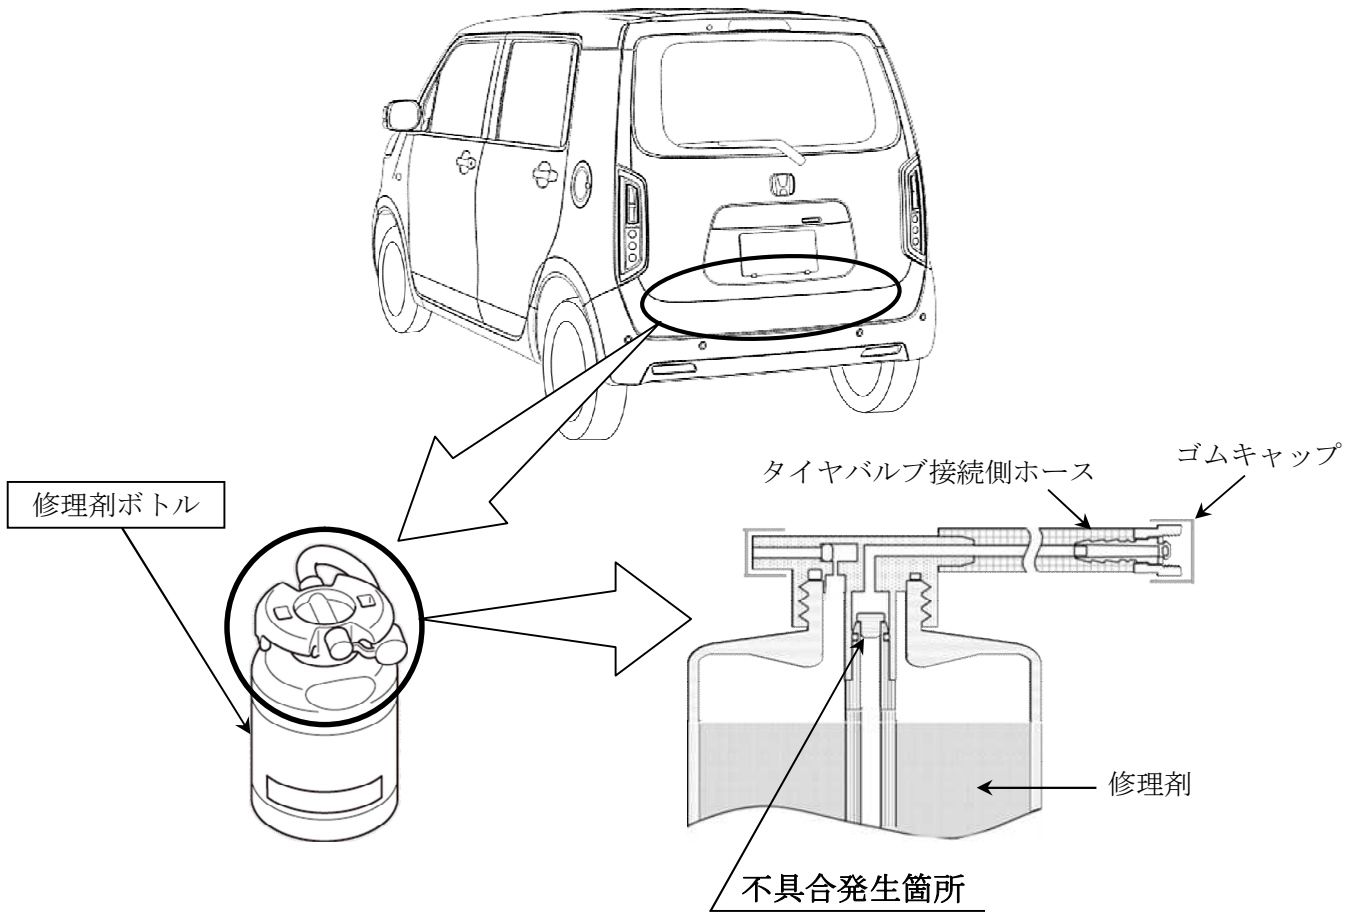
パンク応急修理用具において、修理剤ボトルの内部構成部品の組付け管理が不適切なため、シール性が不足しているものがある。そのため、タイヤバルブ接続側のホースからパンク修理剤が漏れ、最悪の場合、パンク応急修理ができなくなるおそれがある。

全車両、修理剤ボトルからの修理剤漏れ有無を点検し、漏れがあるものは修理剤ボトルを対策品と交換し、修理剤の付着部位を清掃する。漏れないものは、タイヤバルブ接続側のホース先端のゴムキャップをネジキャップに交換する。
