改善箇所説明図

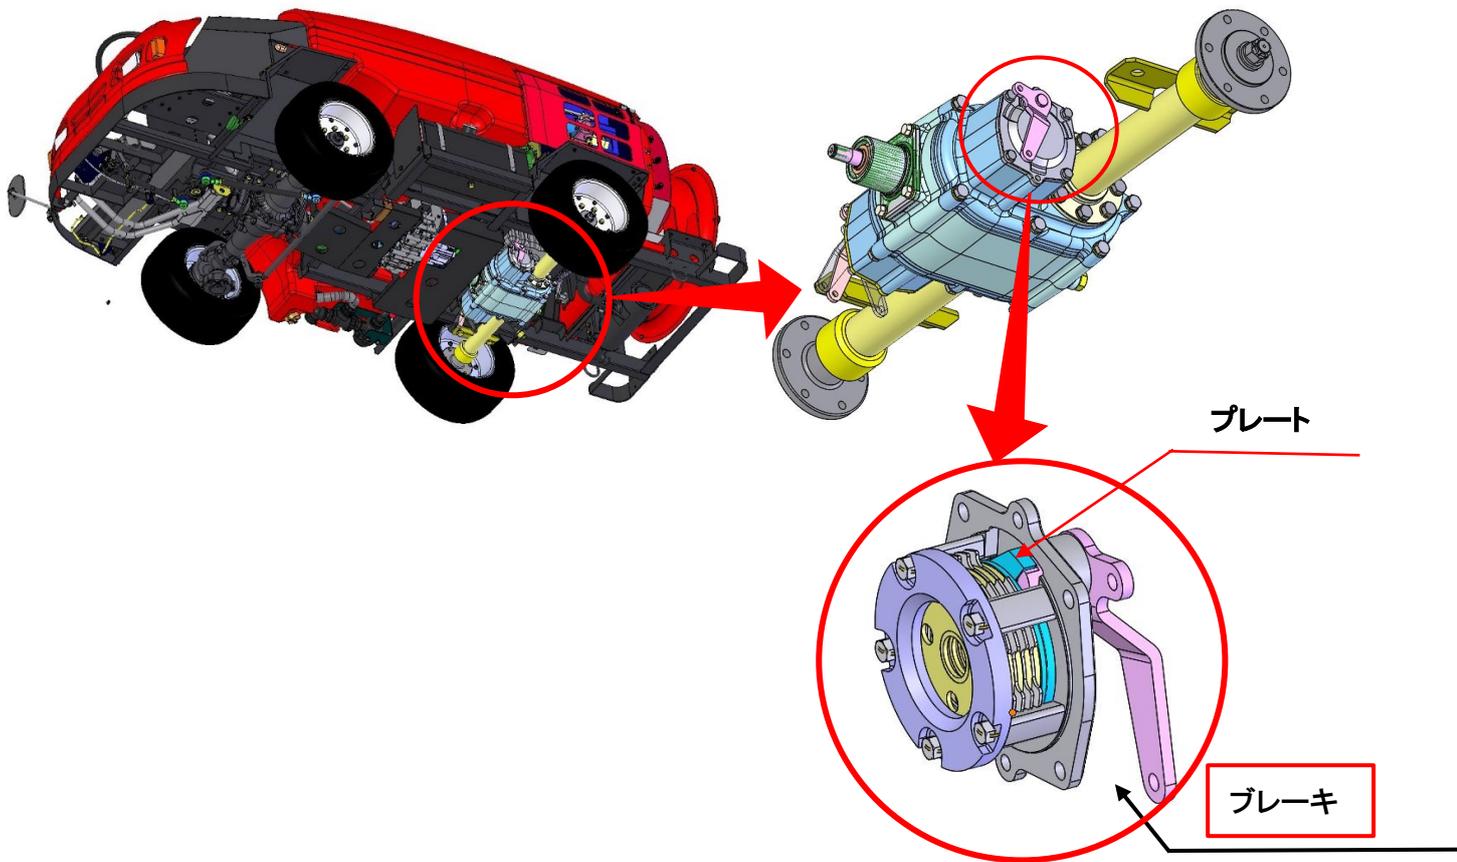
主制動ブレーキ内部のプレートに適切な加工が施されていないため、亀裂が発生するものがある。そのため、そのまま使い続けると当該プレートが損傷して、最悪の場合、ブレーキを踏んでも十分な制動力が発生しなくなり、車体が停止できなくなるおそれがある。

全車両、適切に加工したプレートで構成されたブレーキに交換を行う。
