改善箇所説明図①

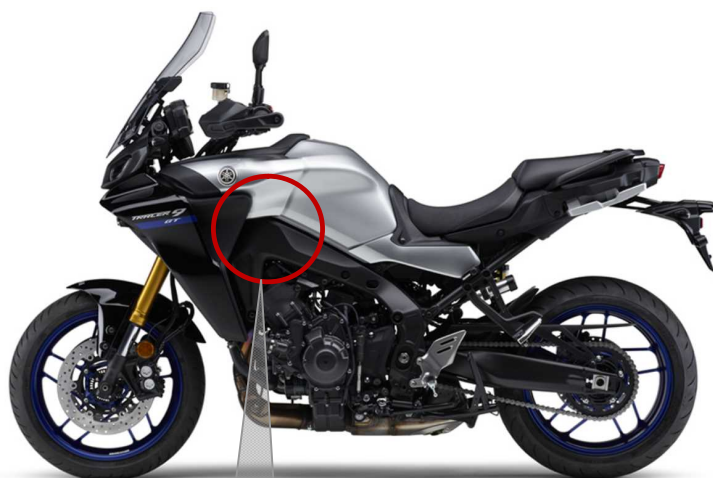
エンジンコントロールユニット

基準不適合発生箇所

エンジンコントロールユニットのプログラムが不適切なため、減速中スロットルを閉じた状態でクラッチレバーを握る際、クラッチレバーの握り幅が小さい場合、燃焼室内に吸入される混合気が薄くなる可能性がある。そのため、最悪の場合、エンストするおそれがある。

改善の内容：全車両、エンジンコントロールユニットのプログラムを対策プログラムに書き換える。

識別：リコール番号入りの識別ステッカーを車台番号打刻位置付近に貼付する。
