改善箇所説明図②

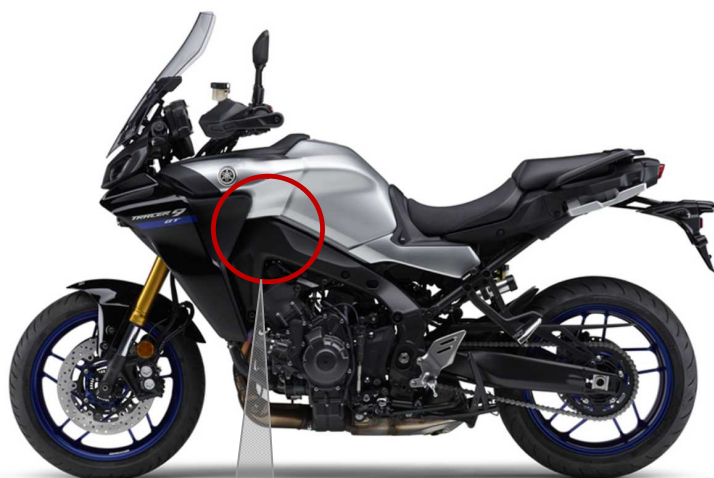
エンジンコントロールユニット

基準不適合発生箇所

エンジンコントロールユニットのプログラムが不適切なため、アイドリング状態からスロットルをわずかに開けると、燃焼室内に吸入される混合気が薄くなることもある。そのため、最悪の場合、エンストするおそれがある。

改善の内容：全車両、エンジンコントロールユニットのプログラムを対策プログラムに書き換える。

識別：リコール番号入りの識別ステッカーを車台番号打刻位置付近に貼付する。
