改善箇所説明図③

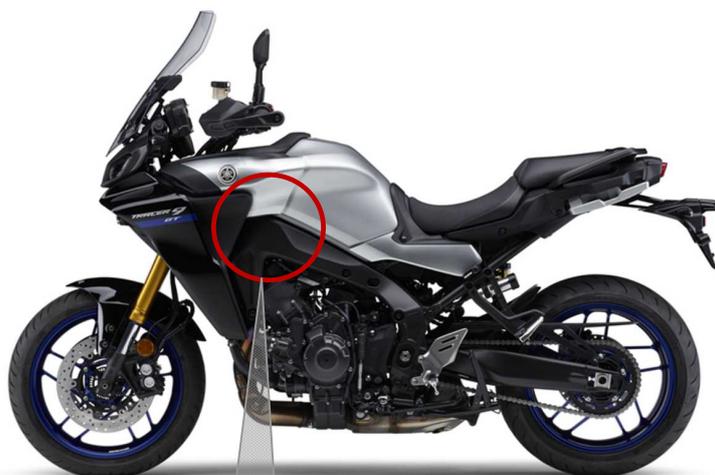
エンジンコントロールユニット

基準不適合発生箇所

エンジンコントロールユニットのプログラムが不適切なため、スロットルボディの弁を回転させるモーターに流れる電流が遮断されるとともにエンジン警告灯が点灯することがある。そのため、最悪の場合、スロットルボディの弁が操作できず、走行できなくなるおそれがある。

改善の内容：全車両、エンジンコントロールユニットのプログラムを対策プログラムに書き換える。

識別：リコール番号入りの識別ステッカーを車台番号打刻位置付近に貼付する。
