改善箇所説明図

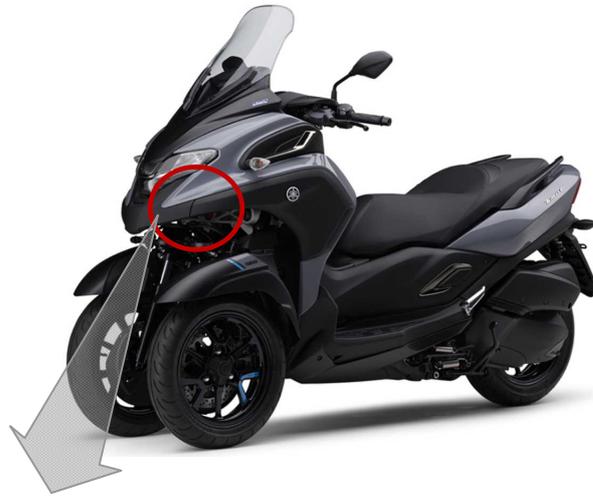
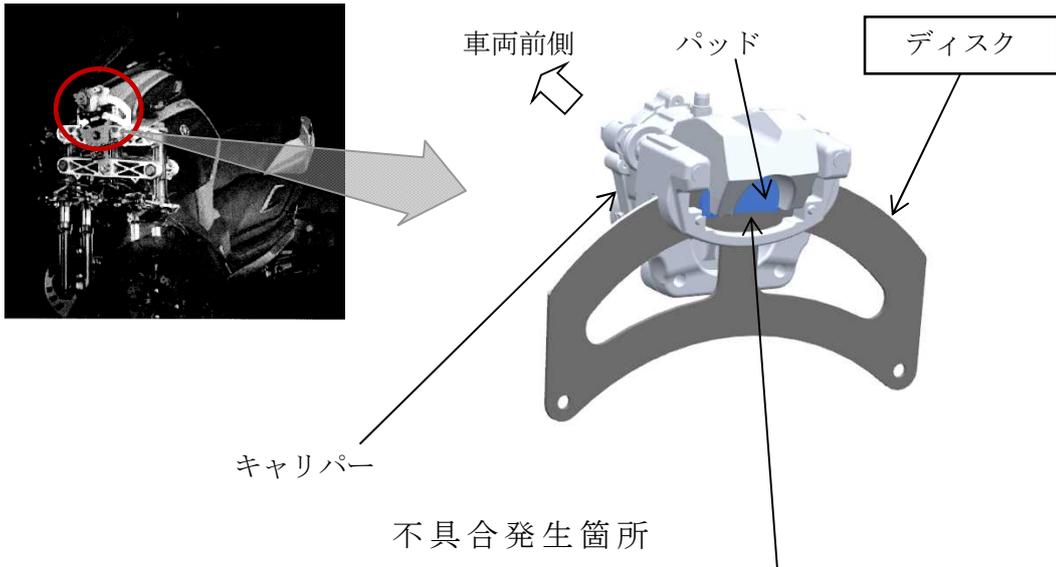
スタンディングアシストにおいて、ディスク表面の加工方法が不適切なため、発進時に当該アシストの解除操作をしても、キャリパーのパッドがディスクに吸着し、自立の補助が維持されることがある。そのため、最悪の場合、カーブ等で車両を傾けられず転倒するおそれがある。

改善の内容：全車両、スタンディングアシストのディスクを対策品に交換する。

識別：車両左側のサイドスタンド取り付け部付近に白ペイントを塗布する。
