改善箇所説明図

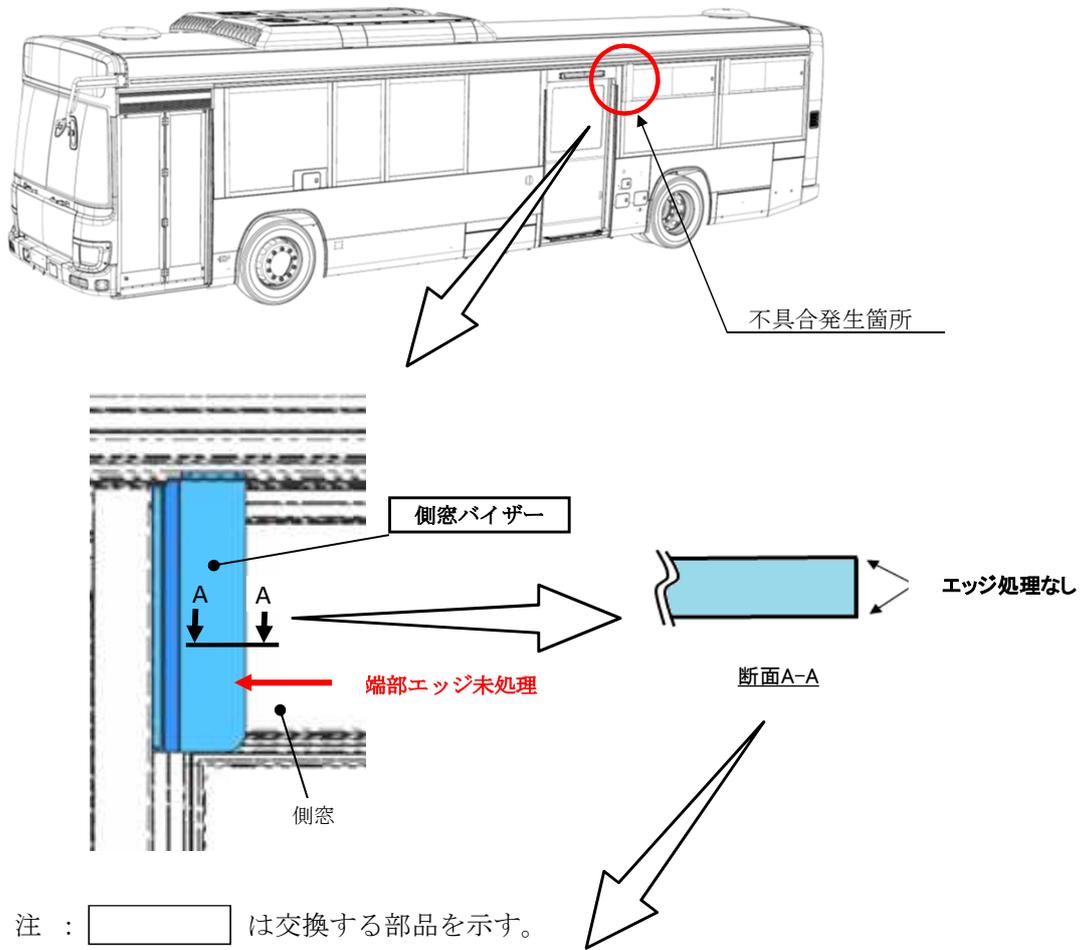
改善前	改善後
<p>エッジ処理なし</p>	<p>エッジ処理追加</p>

不具合の内容：側窓バイザーにおいて、端部のエッジ処理が不適切なため、清掃時等に手を当てた際に怪我をするおそれがある。

改善の内容：全数、側窓バイザーを良品に交換する。

識別：側窓バイザーの内側下部に白色ペンで印を付ける
