## 改善箇所説明図

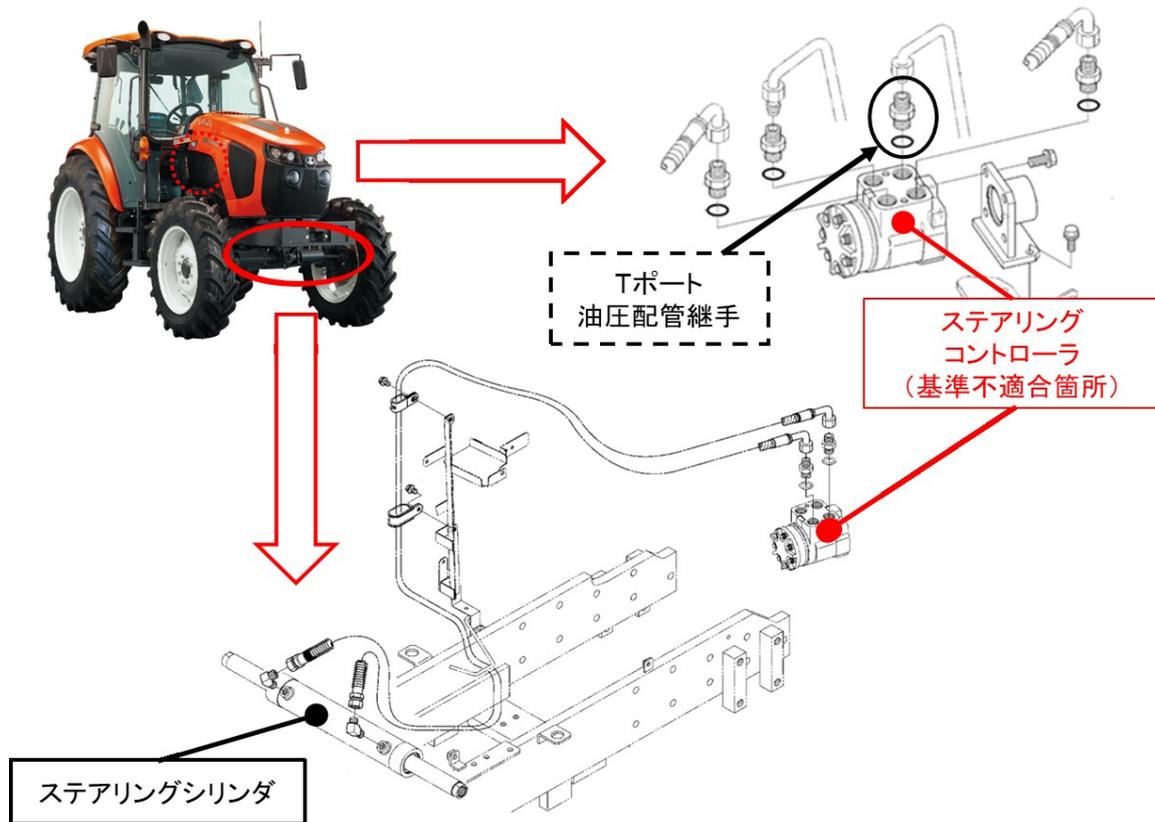
注: [-----] は交換する部品を示す。

農耕用トラクタのかじ取り装置において、ステアリングコントローラの特性に対して油圧回路Tポートの背圧が不足しているため、特定の使用条件で油圧回路内が負圧になりキャビテーションが発生することがある。そのため、ステアリングコントローラからステアリングシリンダへの油の供給ができなくなり、ステアリングハンドルが空転し、キャビテーションが解消するまで一時的にハンドル操作が効かなくなるおそれがある。

全車両、ステアリングコントローラTポートの油圧配管継手を、対策品に交換する。
