## 改善箇所説明図①

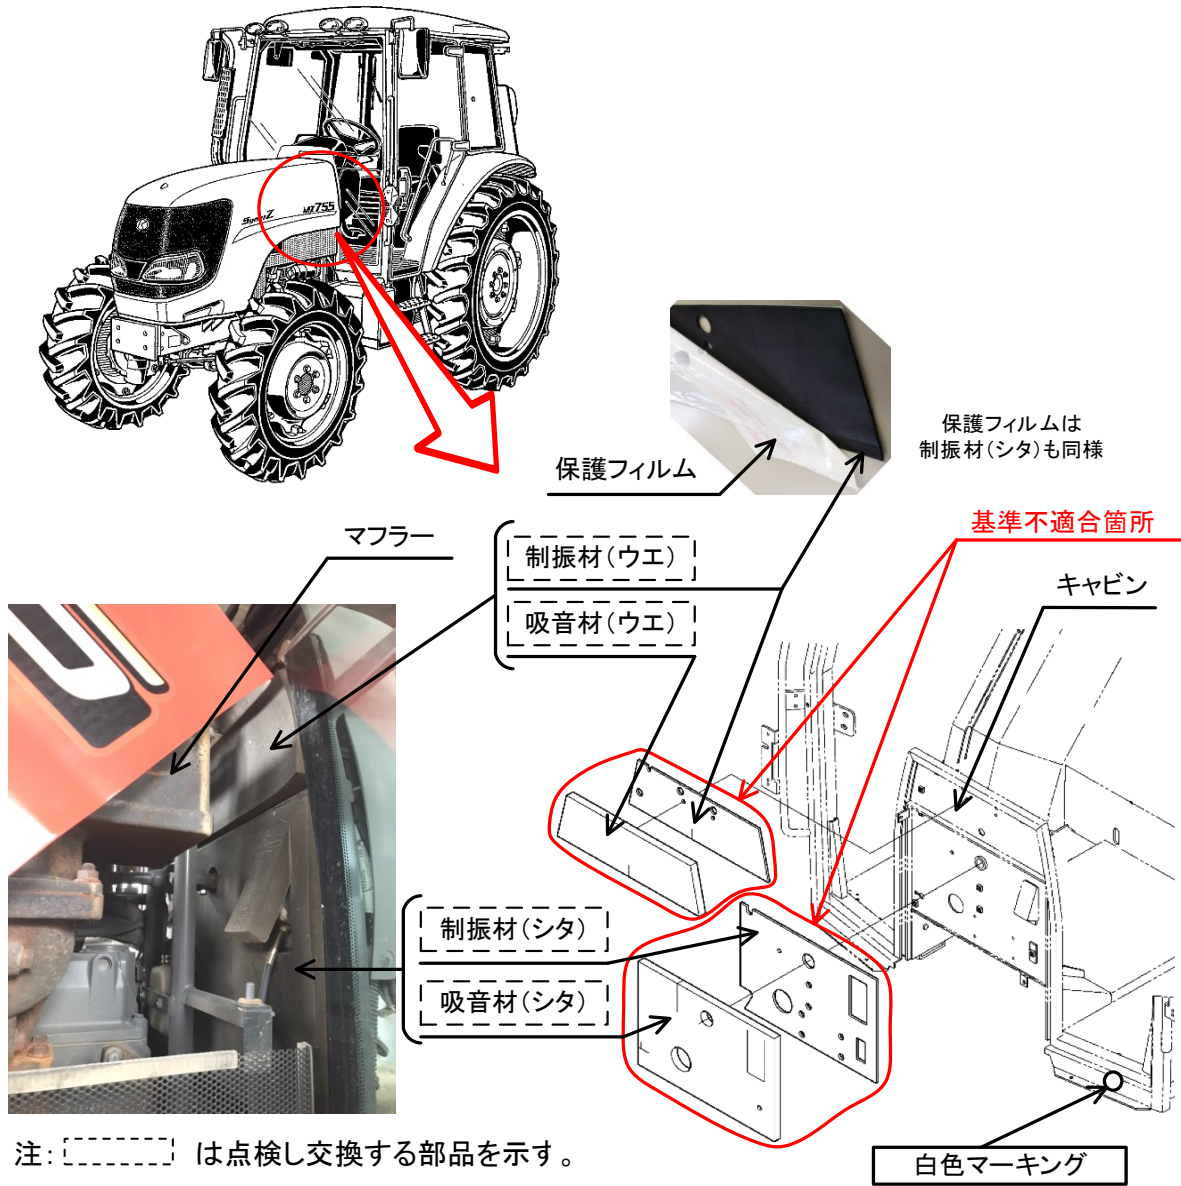
農耕用トラクタのキャビン前面の制振材において、組付け作業が不適切なため、制振材表面の不要な保護フィルムを剥がさずに、保護フィルムの上に吸音材を貼り付けたものがある。そのため、そのままの状態で使用を続けると、吸音材が保護フィルムとともに剥がれてマフラーに接近し、最悪の場合、マフラーの熱により吸音材が焼損して火災となるおそれがある。

全車両、制振材と吸音材の接着部を点検し、制振材の表面に保護フィルムがある場合は制振材および吸音材を貼り替える。

上図の場所(キャビンフレーム左前)に白色マーキングを実施する。
