## 改善箇所説明図②

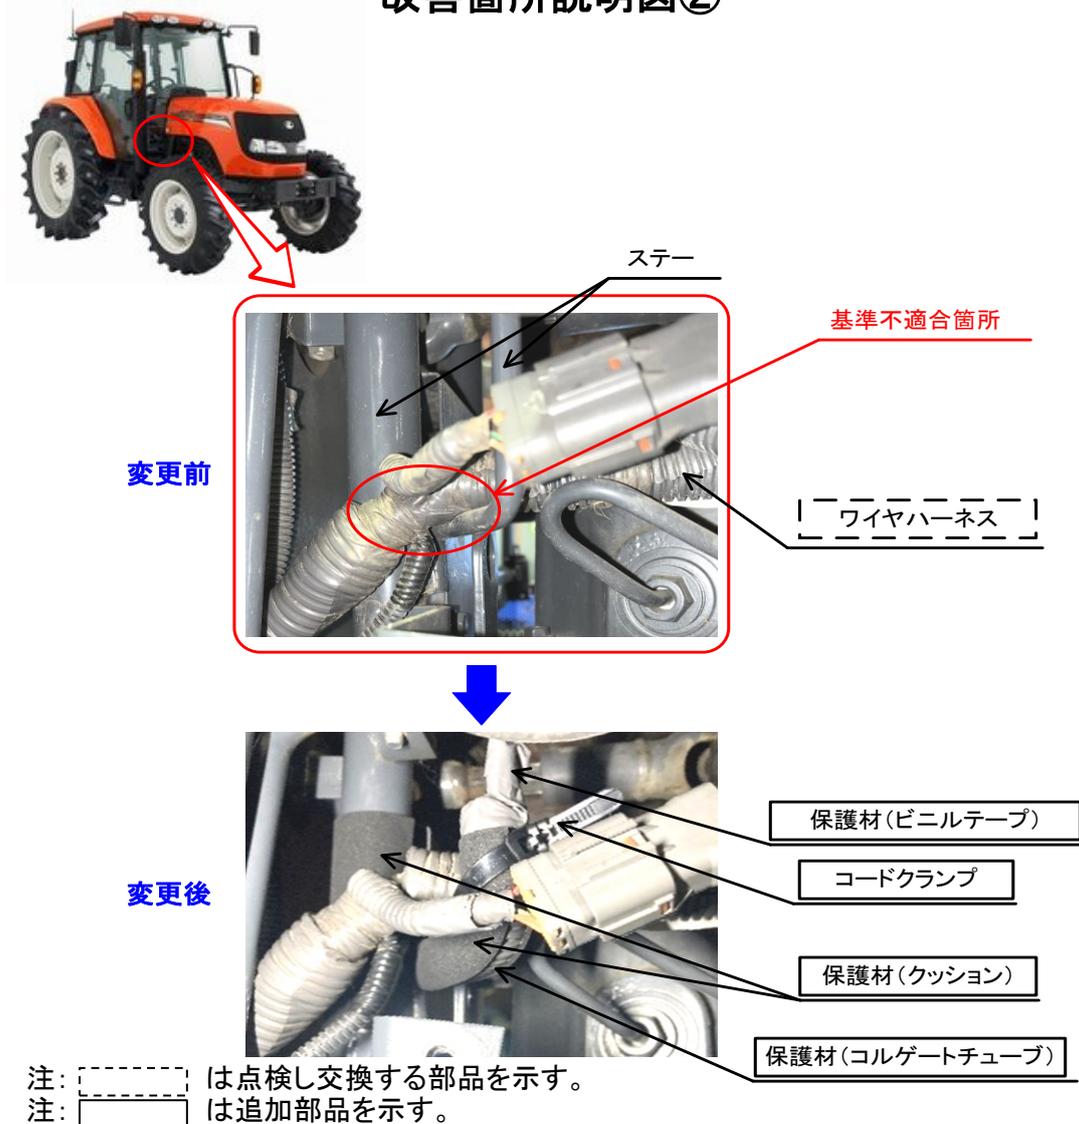
農耕用トラクタのエンジンルーム内のワイヤハーネスにおいて、取り回しが不適切なため、ワイヤハーネスとステーが接触しているものがある。そのため、走行中の振動等により、当該ワイヤハーネスの被覆が摩耗により損傷して内部電線が短絡し、最悪の場合、ワイヤハーネスが焼損して火災となるおそれがある。

全車両、ステーに保護材を追加するとともに、ワイヤハーネス固定用のコードクランプを追加する。また、ワイヤハーネスに損傷が見られるものは、補修またはワイヤハーネスを新品に交換する。

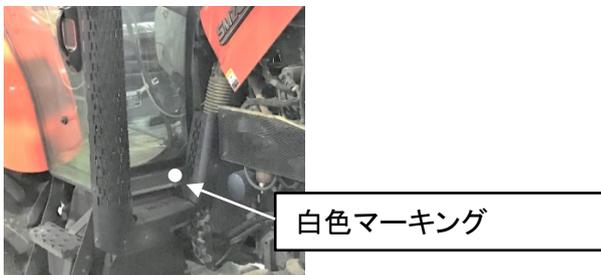
下図の場所(キャビンフレーム右前)に白色マーキングを実施する。
