改善箇所説明図

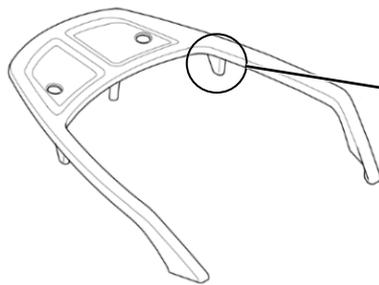
不具合箇所：グラブバー

車両後方の樹脂製グラブバーにおいて、固定用埋め込みナットの組み付けが不適切なため、必要な強度を保って正しく組み付けられていないものがある。そのため、グラブバーハンドルを持ってセンタースタンドをかける時など大きな負荷をかけると、埋め込みナットが外れ、グラブバーがひび割れし、最悪の場合、同乗者がグラブバーを握った際にひび割れにより怪我をするおそれがある。

全車両、グラブバーを良品に交換する。

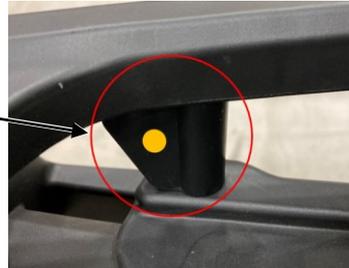
識別マーク

グラブバー左内側部分に黄色ペイントを塗布する。
