改善箇所説明図

不具合箇所：インスツルメントモジュール

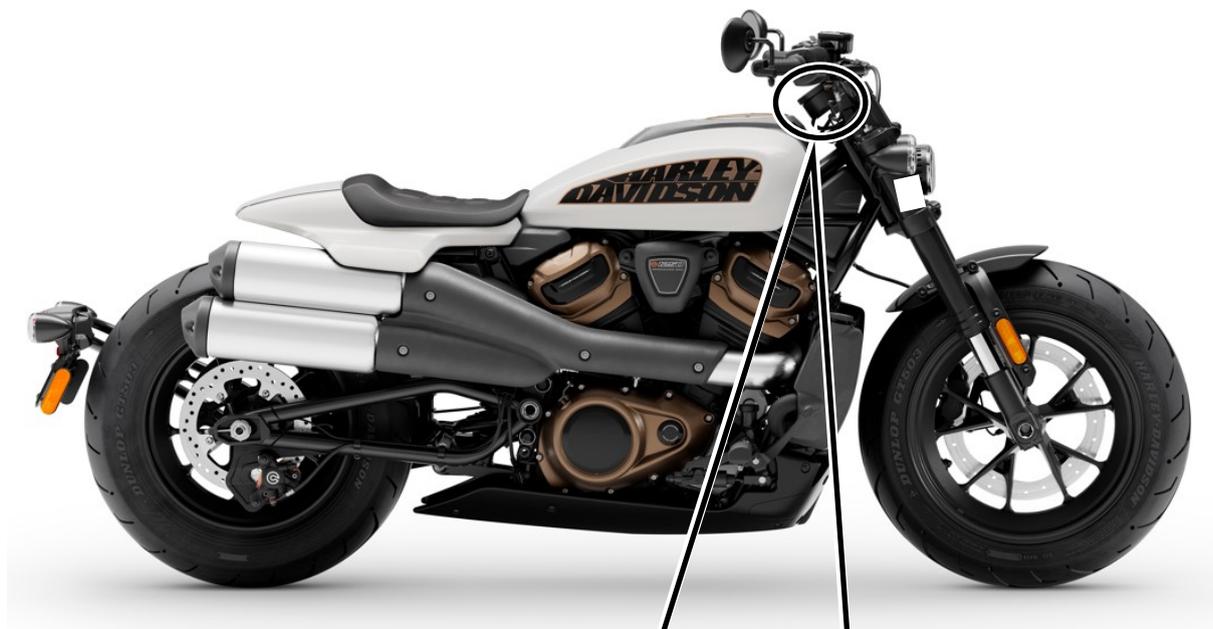
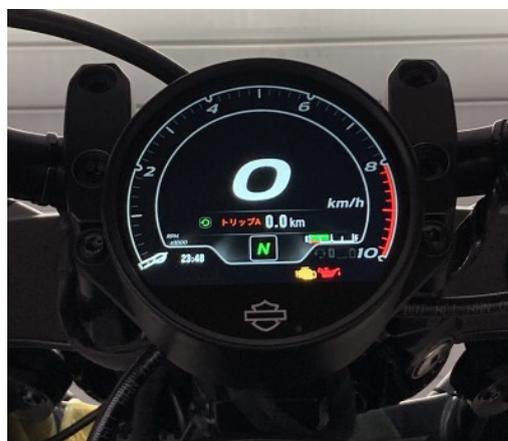
不具合箇所

インスツルメントモジュールにおいて、プログラムが不適切なため、内部の温度が0℃以下の状態でイグニッションをオンにした場合、画面にエラーメッセージが表示され、その後何も表示されなくなる可能性がある。そのため、速度計及びニュートラルランプが表示されない。

改善措置の内容

全車両、インスツルメントモジュールのプログラムを対策プログラムに書き換える。
