改善箇所説明図

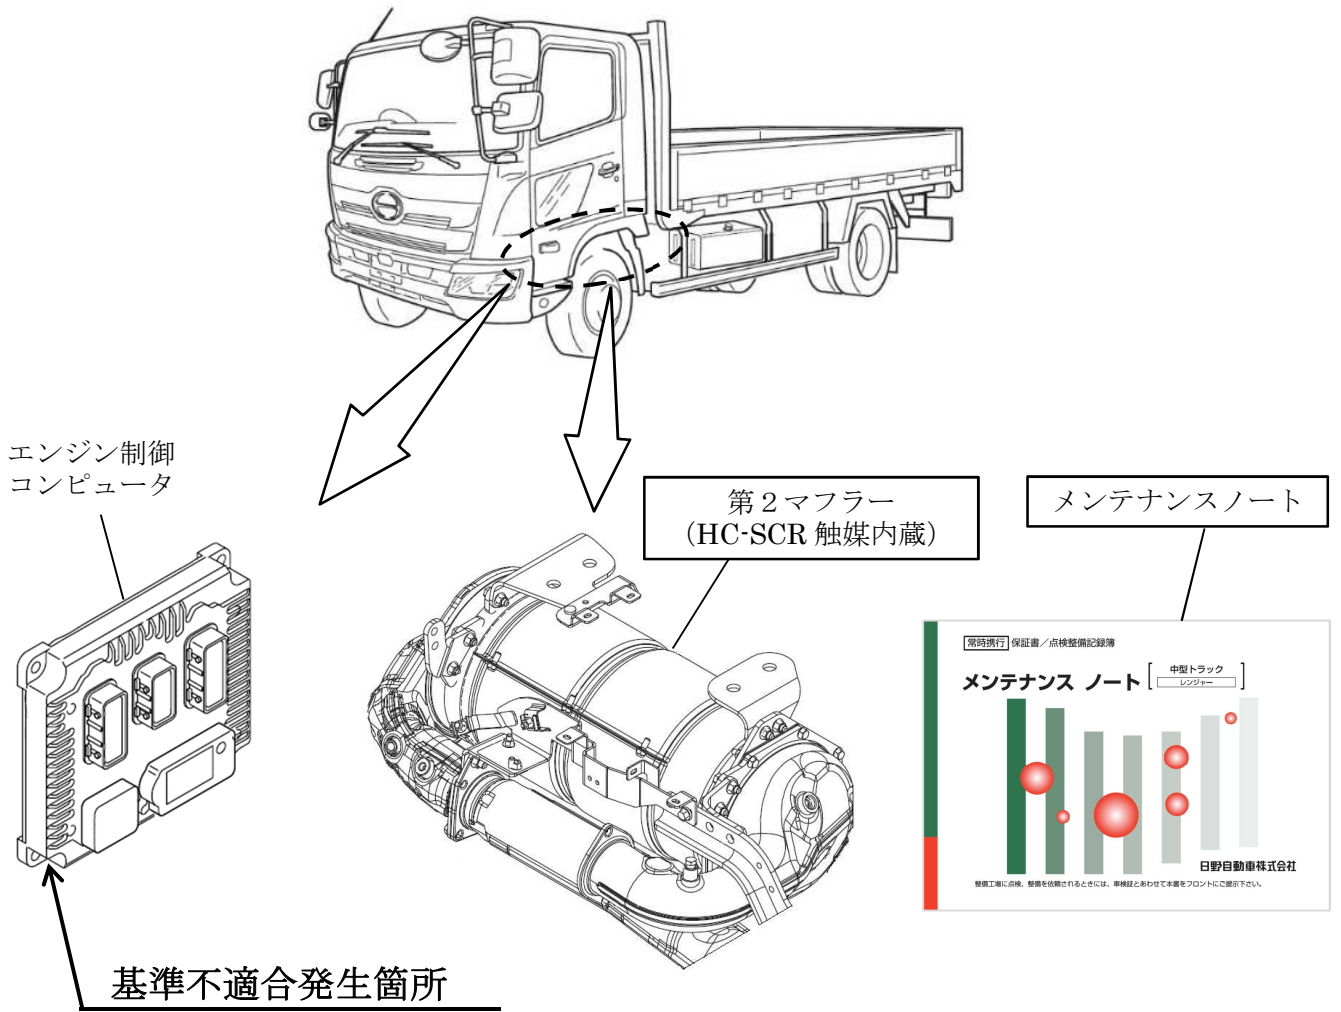
注： は措置する部品を示す。

中型トラックのA05C (HC-SCR) エンジン搭載車において、HC-SCR触媒の再生用制御プログラムが不適切なため、触媒に付着した排出ガス中の硫黄成分が除去されず堆積することがある。そのため、触媒の性能が低下し、排出ガス中の窒素酸化物の排出値が基準値を超えるおそれがある。

全車両、暫定措置として、点検を行いSCR触媒の再生が可能な場合は再生作業を行う。
再生が不可能な場合および再生完了しない場合は、触媒を交換する。
また、メンテナンスノートの点検整備項目にSCR触媒再生作業を追加する。
暫定措置は準備でき次第、使用者に修理入庫を通知する。また、恒久対策が決定し次第、改めて措置を実施する。

識別：改善済車両にはシリアルナンバープレートの右中央部に黄ペイントを塗布する。
