改善箇所説明図

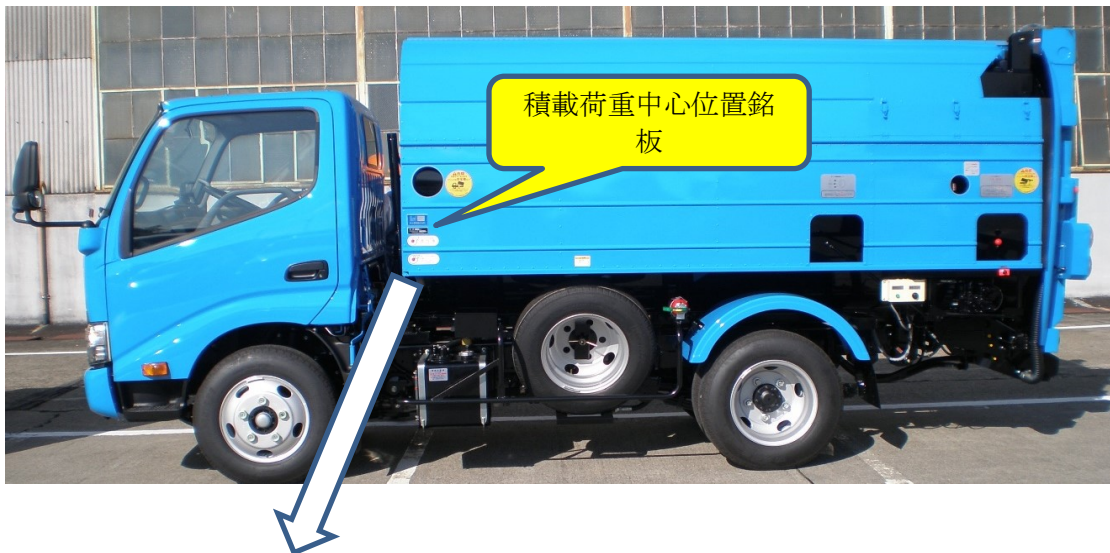
積載荷重中心位置及び容積の不備

積載荷重中心位置及び容積を正規数値に変更したものを貼り付ける

積載荷重中心位置銘板の右上部に"※"印を表記する
