改善箇所説明図

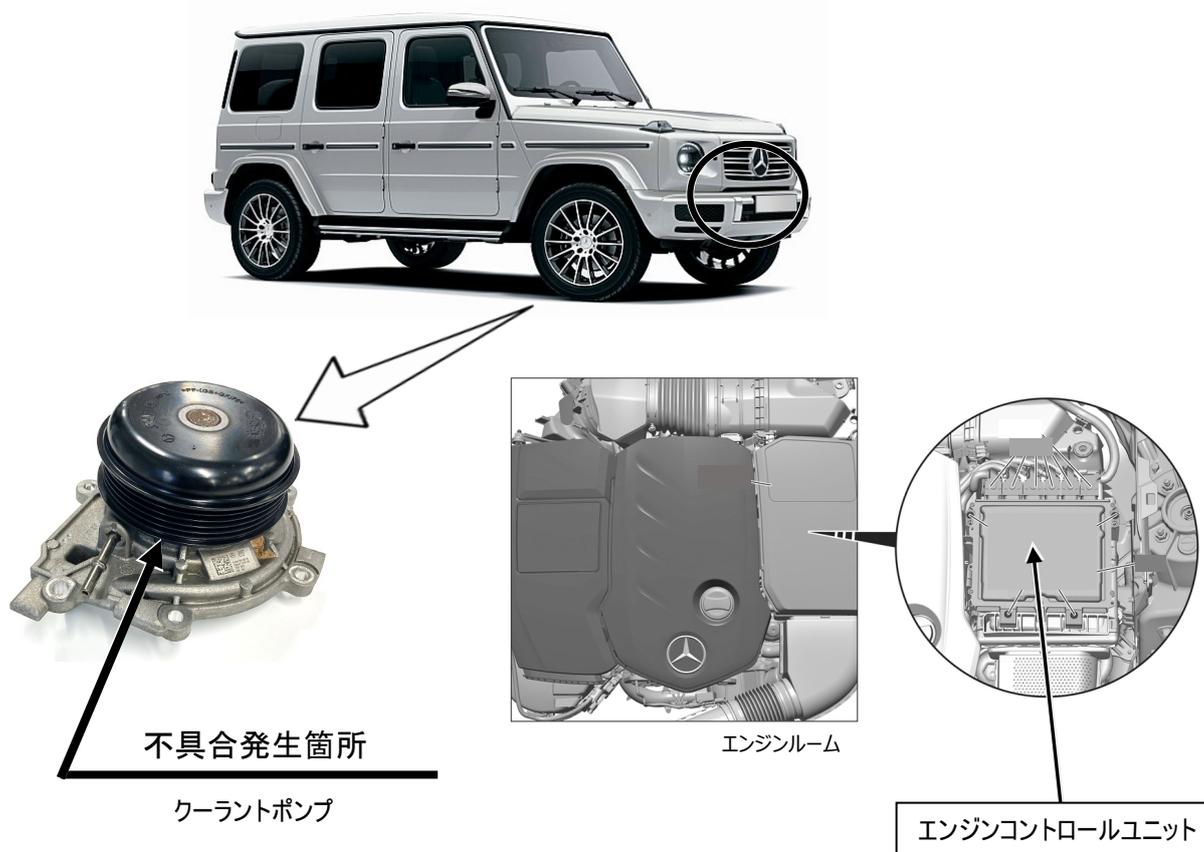
注： は、制御プログラムを対策仕様に書き換える部位を示す。

ディーゼルエンジンに搭載されているクーラントポンプにおいて、軸受けシールの設計が不適切なため、作動の制御が行われている負圧回路へ冷却水が浸入し、負圧回路の関連部品が作動不良を起こすことがある。そのため、エンジン警告灯(MIL)が点灯する、出力が低下する、ブレーキ倍力装置の機能が低下する等の不具合が発生し、排気ガスの再循環装置(EGR)制御用の電磁バルブに作動不良が発生した場合においては、MIL 点灯と共に排ガスが悪化し、更に短絡が発生すると発熱して周囲を溶損させることで、最悪の場合、火災に至るおそれがある。

全車両、EGR 制御用の電磁バルブを新品に交換し、エンジンコントロールユニットの制御プログラムを対策プログラムに書き換える。また、負圧回路の点検を行い、冷却水やエンジンオイルが浸入している関連部品は、新品に交換を行う。
