改善箇所説明図

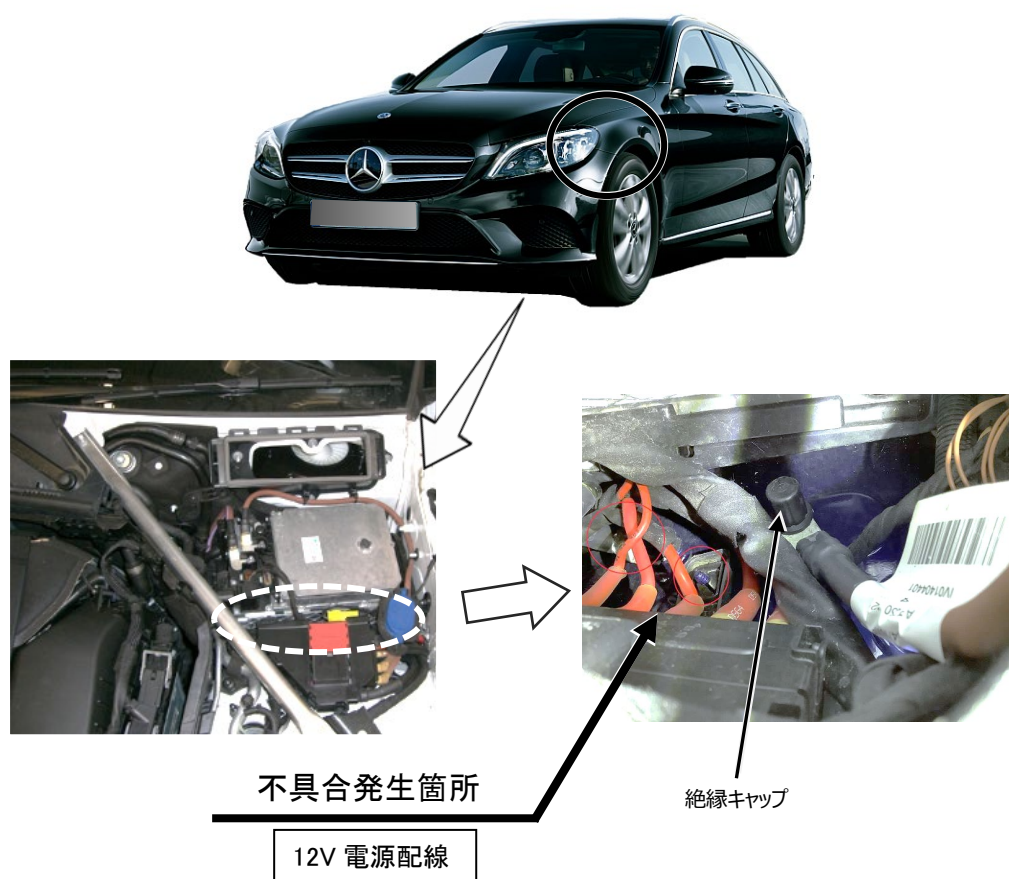
注: は、点検し、必要に応じて修正する部位を示す。

エンジンルーム内の 12V 電源配線において、製造時の配索指示が不適切なため、配線がボディーアースのターミナルポイントや他の配線に干渉しているもの、ボディーアースのターミナルポイントに絶縁キャップが取付けられていないものがある。そのため、走行時の振動等で配線の被覆が損傷し、短絡して大電流が流れ、最悪の場合、火災に至るおそれがある。

全車両、エンジンルーム内の 12V 電源配線を点検し、干渉している場合は配策を修正する。また、ボディーアースのターミナルポイントに絶縁キャップが取り付けられていない場合は、装着する。なお、干渉により配線に損傷がある場合は関連する配線を新品に交換する。
