改善箇所説明図

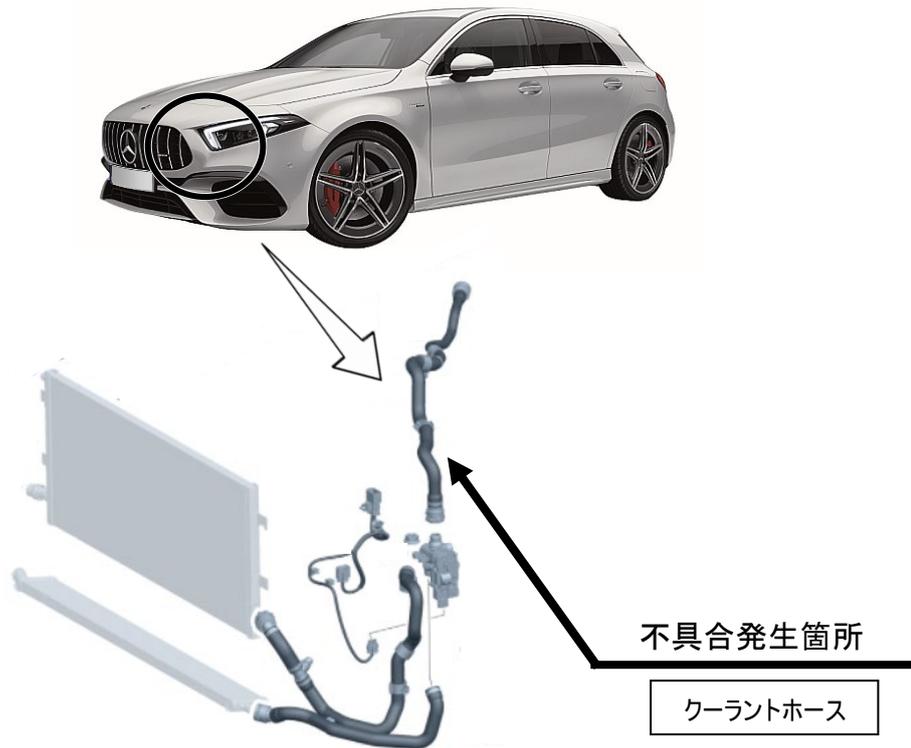
注: は、交換する部位を示す。

エンジンのクーラントホースにおいて、耐圧強度が不足しているため高負荷運転時に冷却回路の内圧が上昇すると、破損することがある。そのため、冷却水が漏れて警告灯が点灯し、そのまま使用を続けるとオーバーヒートに至り、最悪の場合、エンジン破損に至るおそれがある。

全車両、クーラントホースを対策品に交換する。

識別：車台番号の付近に黄色の識別ペイントを塗布する
