## 改善箇所説明図

外-3276（令和3年9月22日付け）のリコール届出において、作業指示が不適切なため、リヤサスペンションアームを固定するナットを交換後にアライメント調整がされていないことがある。そのため、タイヤが早期に摩耗し、最悪の場合、異常摩耗によりタイヤがパンクするおそれがある。

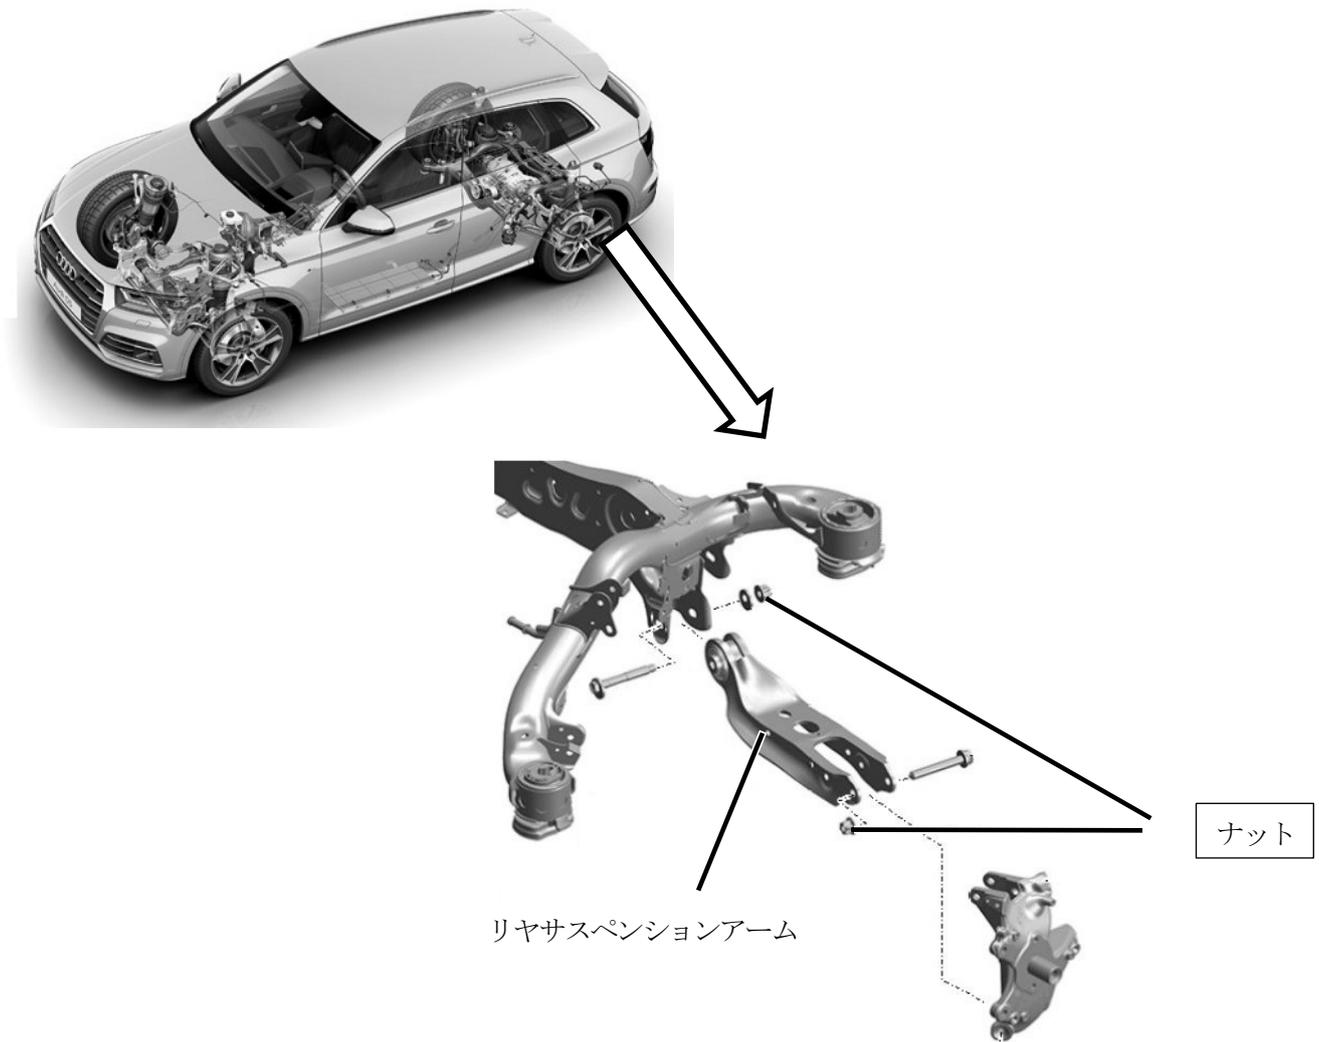
注：  は、交換する部品を示す。

### 基準不適合発生箇所

全車両、アライメント点検をして必要に応じて調整する。また、タイヤに異常摩耗が発生している場合は新品に交換する。

識別：「42L5」と記入したキャンペーンステッカーを車両に貼付する。
