改善箇所説明図

大型観光バスにおいて、スイングドア下側ハーネスの配線が不適切なため、ドア開閉時に当該ハーネスが周辺部品と干渉して過度の屈曲が生じる場合がある。そのため、そのままの状態で使用を続けると、当該ハーネス内の配線が断線して電装品（パイロットランプ、サイドターンランプ、ドアガラス熱線ヒータ）が作動不良となり、最悪の場合、異臭・発煙が生じるおそれがある。

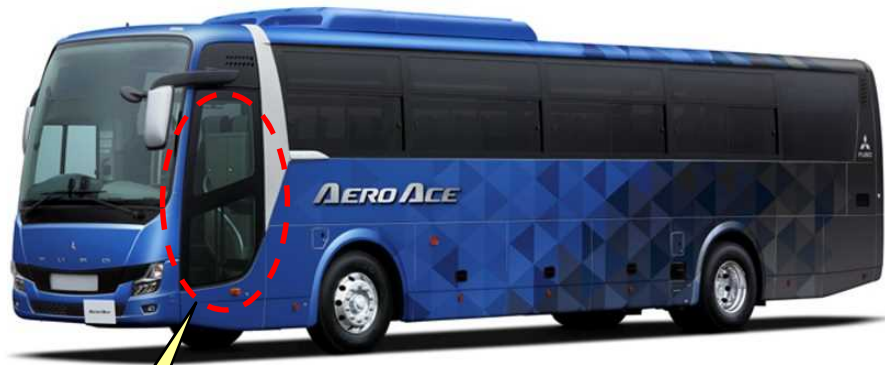
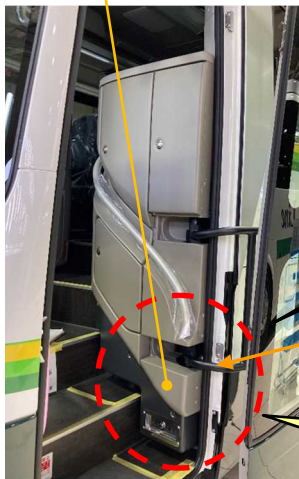
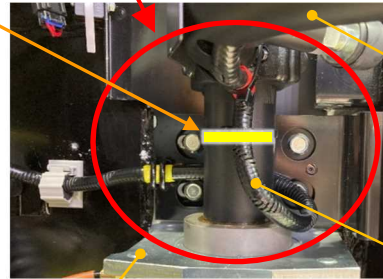
基準不適合発生箇所

全車両、スイングドア下側ハーネスのドアエンジンからドア入口までの配線を新品に交換すると共に樹脂製バンドによる固定を追加する。
