改善箇所説明図

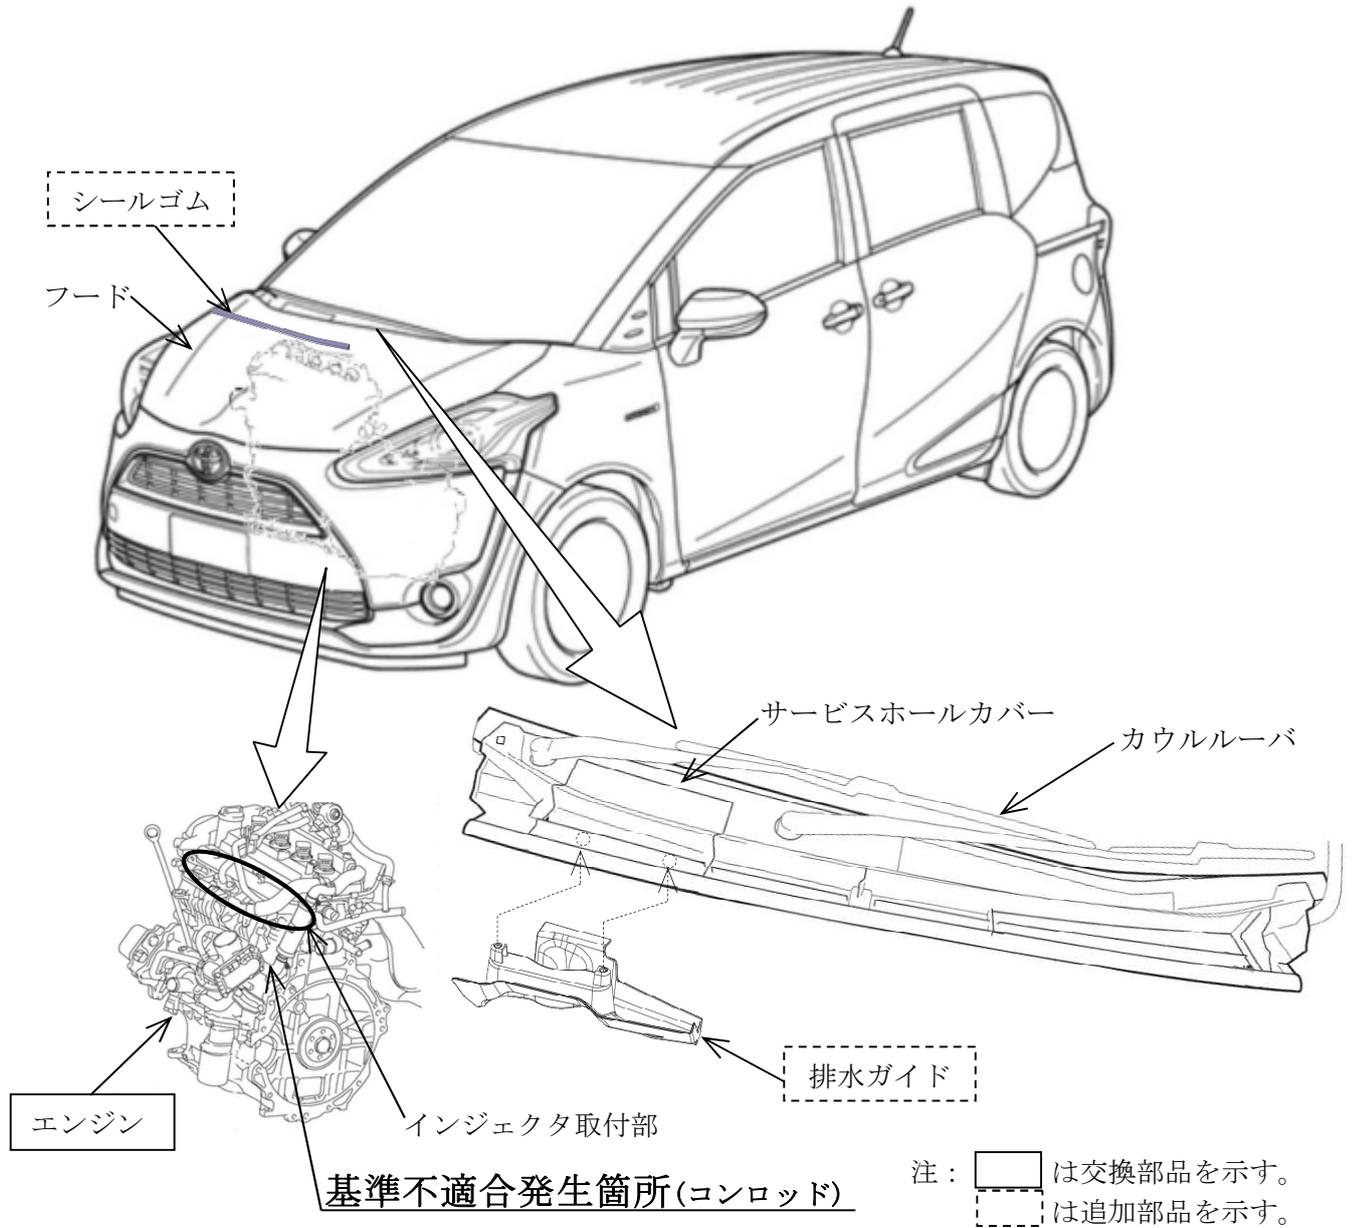
ハイブリッド車のカウルルーバにおいて、サービスホールカバー部の防水性能が不適切なため、経年で防水性が低下し、多量の雨水等がかかった場合、水がエンジンのインジェクタ取付部から燃焼室に浸入することがある。そのため、コンロッドが変形して異音が生じ、最悪の場合、エンジンが破損し、走行不能となるおそれがある。

全車両、サービスホールカバーに排水ガイドおよびフードにシールゴムを追加する。また、エンジンの燃焼室を点検し、異常がある場合はエンジンを新品に交換する。
