改善箇所説明図②

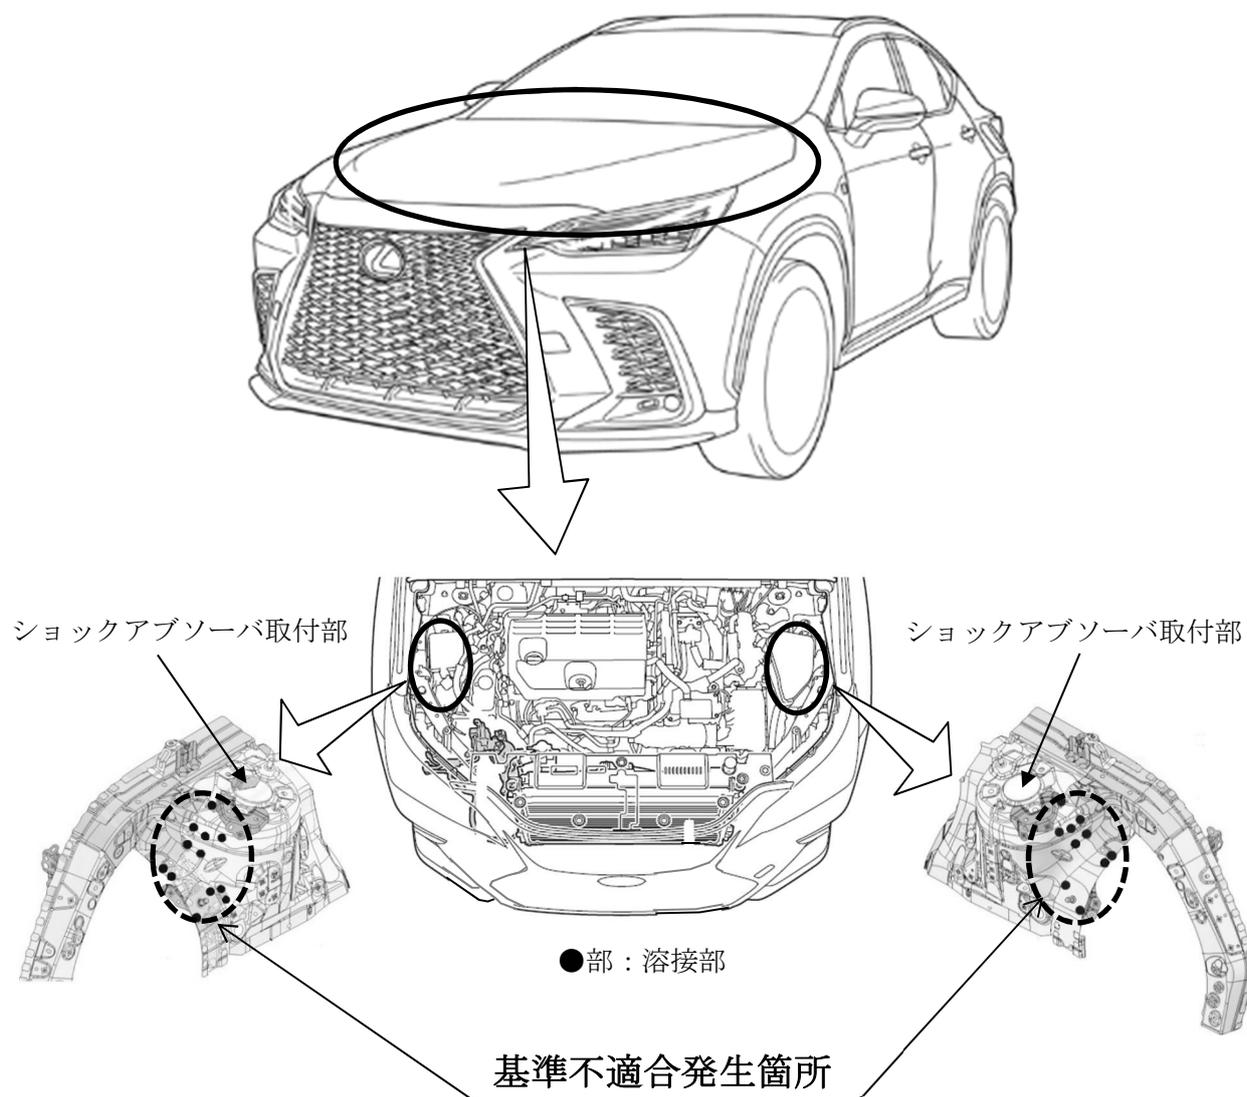
注：[]は溶接修理を実施する部位を示す。

エンジンルーム内のショックアブソーバ取付部付近のボデーにおいて、溶接設備の設定が不適切なため、当該部位に溶接が行われていないものがある。そのため、そのままの状態で使用を続けると亀裂が生じ、最悪の場合、走行安定性を損なうおそれがある。

全車両、ショックアブソーバ取付部付近の溶接有無を点検し、ない場合は溶接する。また、当該部位に損傷が認められた場合は、補修を行う。

識別：改善済車両には車台番号打刻の左側に黄色ペイントを塗布する。
