改善箇所説明図

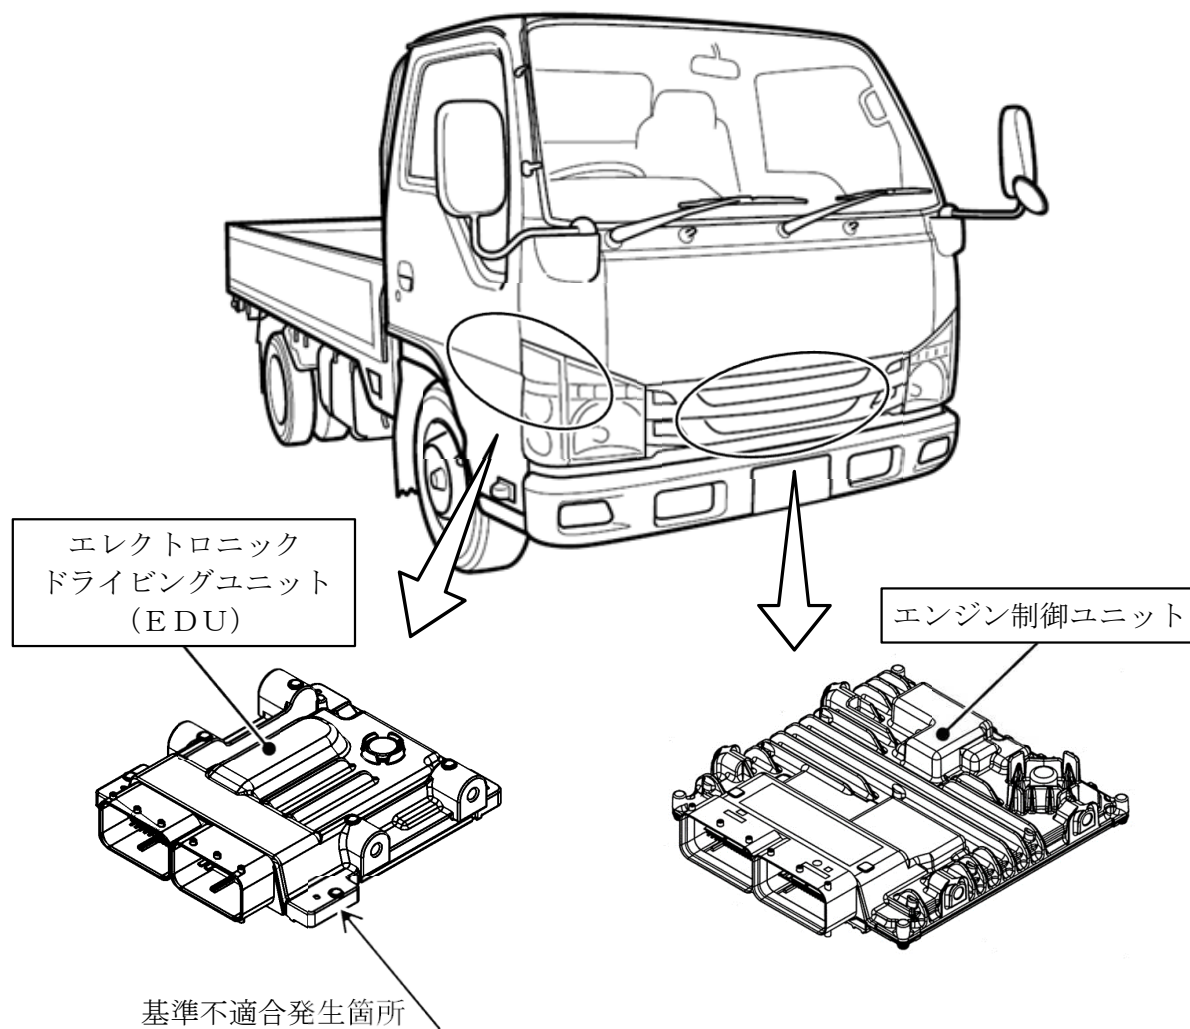
小型トラックにおいて、エレクトロニックドライビングユニット (EDU) の電気回路が不適切なため、車両の電装部品から発生する電気ノイズによりEDUが誤作動することがある。そのため、エンジン警告灯が点灯し、最悪の場合、エンジントールに至るおそれがある。

全車両、EDUおよびエンジン制御ユニットの制御プログラムを対策プログラムに修正する。

識別 助手席側ドア開口部のシリアルナンバープレート左下の位置に、識別シール (水色) を貼付する。
