改善箇所説明図

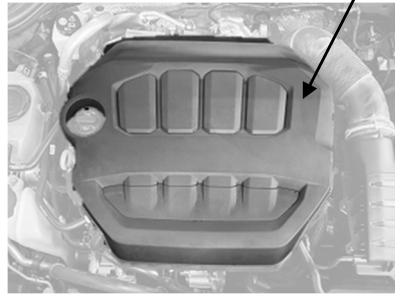
基準不適合発生箇所

エンジンカバー

原動機において、上部に取り付けられたカバー(エンジンカバー)取付け箇所の強度が不十分なため、車両の経過年数や使用状況(非常にスポーティな走行や路面の悪いオフロード走行)によって、カバーが外れることがある。そのため、エンジンルーム内でカバーが移動してターボチャージャー等の高温箇所に触れると溶損し、最悪の場合、火災に至るおそれがある。

全車両、エンジンカバーを取り外す。
尚、対策部品の準備が整い次第、新たに届出を行う予定である。
