改善箇所説明図

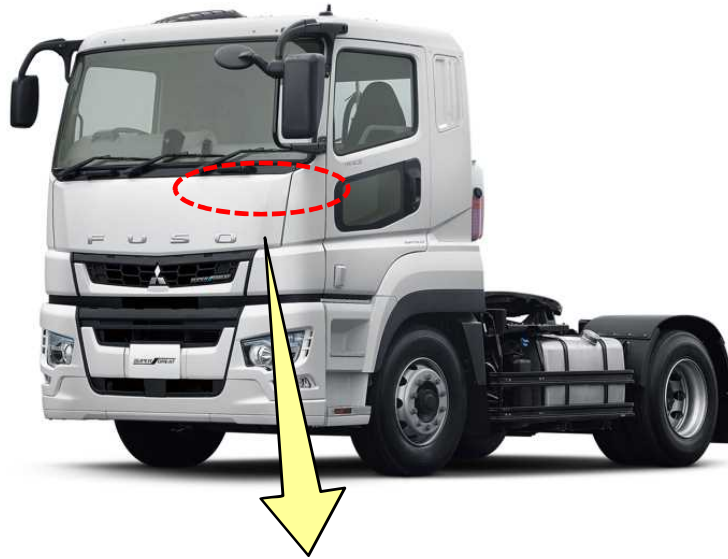
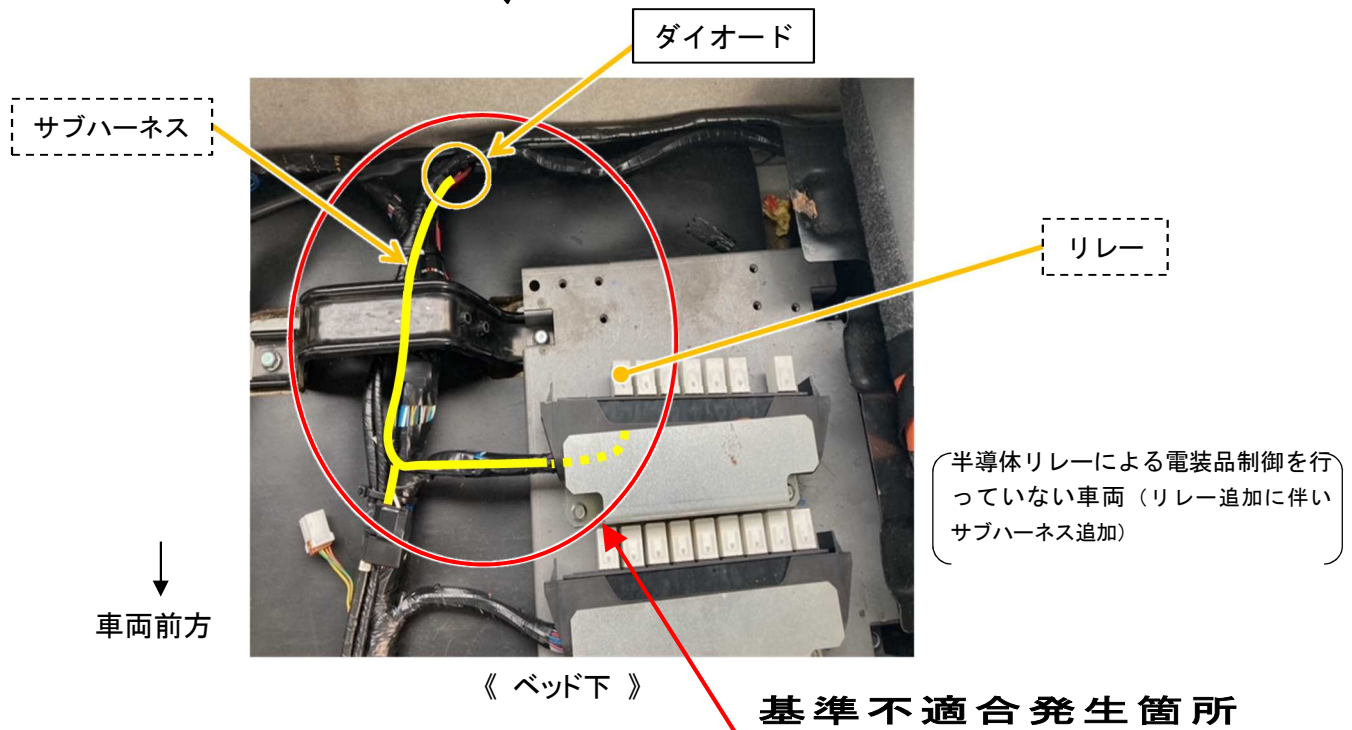
大型トラックにおいて、トレーラ側ブレーキランプの回路が不適切なため、ブレーキランプ点灯時に当該回路のダイオードが焼損する場合がある。そのため、トレーラ側ブレーキランプが不灯になってブレーキランプ異常の警告が表示され、最悪の場合、火災に至るおそれがある。

全車両、トレーラ側ブレーキランプ回路からダイオードを削除する。また、半導体リレーによる電装品制御を行っていない車両は、当該回路にリレーとサブハーネスを追加する。
