## 改善箇所説明図

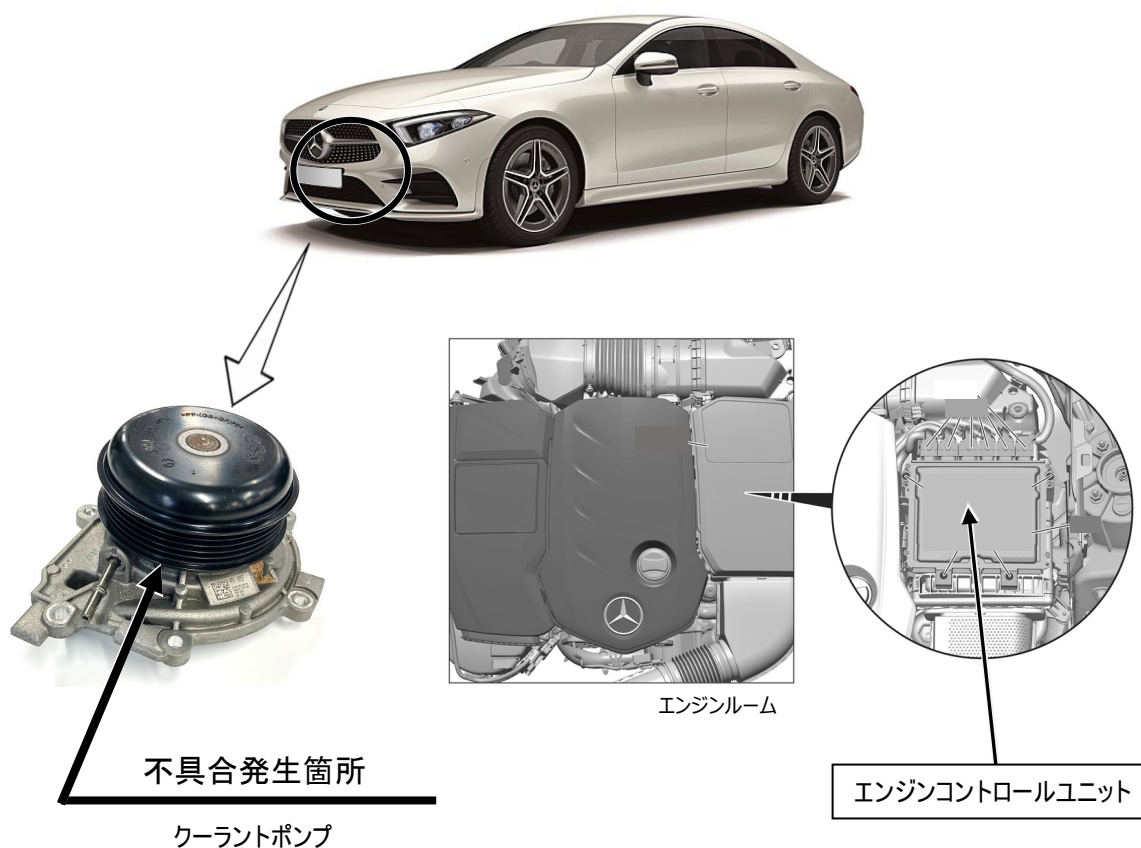
注:  は、制御プログラムを対策仕様に書き換える部位を示す。

ディーゼルエンジンに搭載されているクーラントポンプにおいて、軸受けシールの設計が不適切なため、作動の制御が行われている負圧回路へ冷却水が浸入し、負圧回路の関連部品が作動不良を起こすことがある。そのため、エンジン警告灯(MIL)が点灯する、出力が低下する、ブレーキ倍力装置の機能が低下する等の不具合が発生し、排気ガスの再循環装置(EGR)制御用の電磁バルブに作動不良が発生した場合においては、MIL 点灯と共に排ガスが悪化し、更に短絡が発生すると発熱して周囲を溶損させることで、最悪の場合、火災に至るおそれがある。

全車両、EGR 制御用の電磁バルブを新品に交換し、エンジンコントロールユニットの制御プログラムを対策プログラムに書き換える。また、負圧回路の点検を行い、冷却水やエンジンオイルが浸入している関連部品は、新品に交換を行う。

識別：車台番号の付近に黄色の識別ペイントを塗布する
