兵庫県神戸市内エレベーター事故調査報告書(概要)

社会資本整備審議会 昇降機等事故調査部会

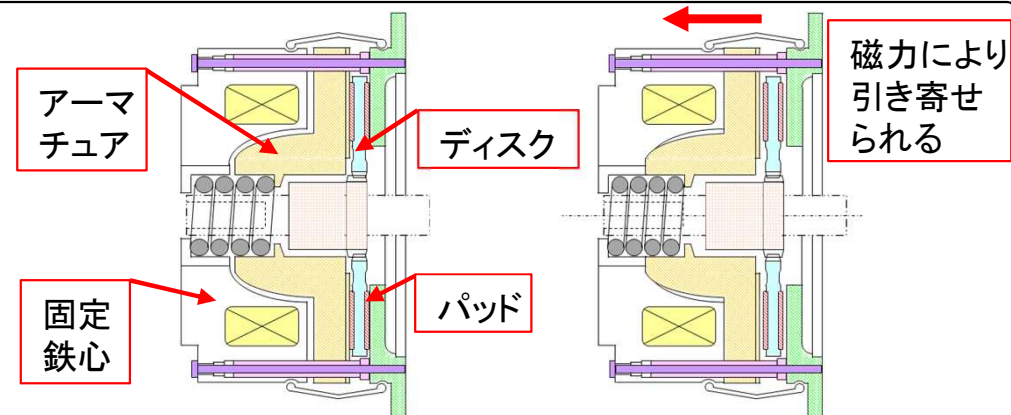
- 各階にかごを停止させるためのブレーキは、巻上機に設置されており、電流が流れると固定鉄心が電磁石となりアーマチュアが引かれ、ブレーキが開放される仕組みである。
- 本件事故でかごが上昇したのは、事故発生時の状況より、**ブレーキの保持力が小さくなり**、かごの重量と釣合おもりの重量との差による荷重により、**かごを静止保持することができなくなったためと認められる。**

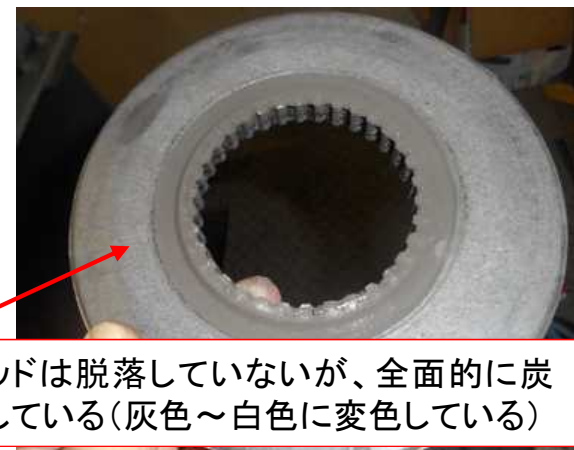
写真2 パッド表面

- 保守点検業者によると、事故発生から約30分後の時点で、ブレーキの表面は手で触れられない程の高温であったとのことであり、また、可動側摩擦板の変色（一部青みがかった等）が見られた。
- したがって、ブレーキの保持力が小さくなったのは、**パッドが高温となることで摩擦係数が低下した**ためであると推定される。
- 実機検分時には、焦げたような異臭、パッドの摩耗・割れや炭化（写真2）、可動側摩擦板のへこみ及び固定側摩擦板の摩耗が確認された。
- したがって、パッドが高温となったのは、**パッドとアーマチュアや固定側摩擦板とが引き摺っていた**ためであると推定される。
- なお、引き摺りにより発生した**摩耗粉**がアーマチュアとハブの間やディスクとハブの間にも**堆積していた**と認められ、アーマチュアやディスクの移動が阻害されることで、**さらに引き摺りが発生しやすい状態**になっていたと考えられる。
- パッドとアーマチュアや固定側摩擦板とが引き摺り続けていたのは、**ブレーキ開放時にアーマチュアが固定鉄心側に十分に引き寄せられずにパッドを押し付けたままとなっていた**ためと推定される。

パッドは脱落していないが、全面的に炭化している（灰色～白色に変色している）

本件**事故機**の所有者は、**ブレーキ(コンデンサーその他の電気部品を含む。)**を交換した。

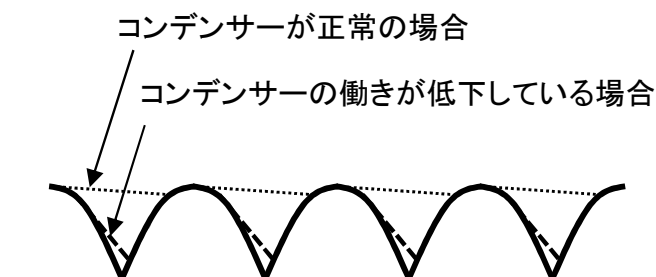
図 コンデンサーの機能の低下による電圧の変化（横軸：時間、縦軸：電圧）

- ブレーキの開放は、ブレーキ内のコイルに電流が流れることで行われる仕組みだが、事故後の実機検分において、**保持電圧**が定格値DC70Vに対してDC56Vに**低下**していた。
- したがって、アーマチュアが十分に引き寄せられていなかったのは、保持電圧が低下していたことで、コイルによる**アーマチュアを引く力が制動ばねの力を下回っていた**ためであると考えられる。
- また、保持電圧が低下していたのは、平滑用**コンデンサーの劣化**（充電・放電ができなくなっている）によるものと認められる。
- 保守点検業者が定めるマニュアル（保守点検マニュアル）では、コンデンサーを8年（コンデンサーの製造業者による製品マニュアルによっても15年上限）ごとに交換するとされているが、**事故機のコンデンサーは18年間一度も交換されずに使用**されていた。
- 事故機の供用開始時にエレベーターの**製造業者から所有者に対してコンデンサーの交換期限に関する情報が提供されていなかった**。また、所有者と保守点検業者の契約において**保守点検の方法は具体的には明示されておらず、直近数年間の保守点検において、ブレーキに加わる電圧を測定した記録は存在しなかった**。
