兵庫県神戸市内エレベーター事故調査報告書

令和4年5月

社会資本整備審議会

発生日時：平成30年6月26日（火） 16時29分

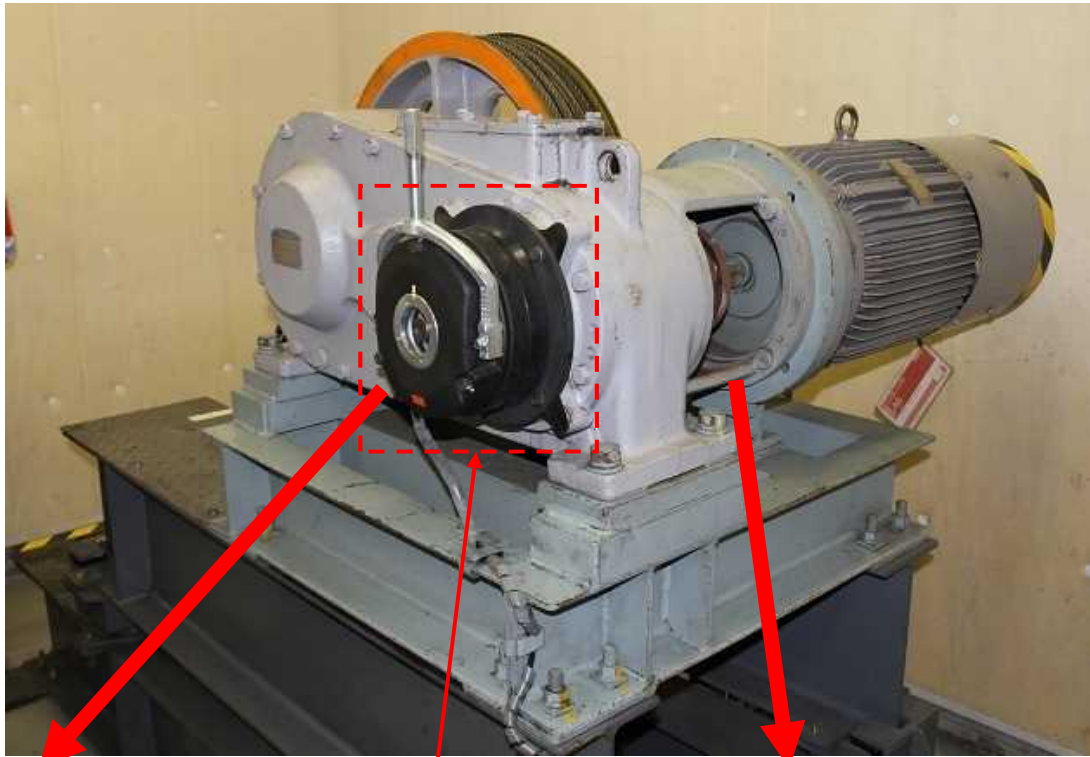
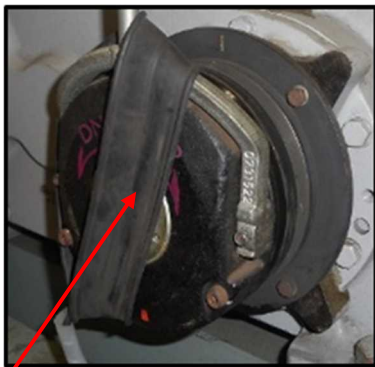
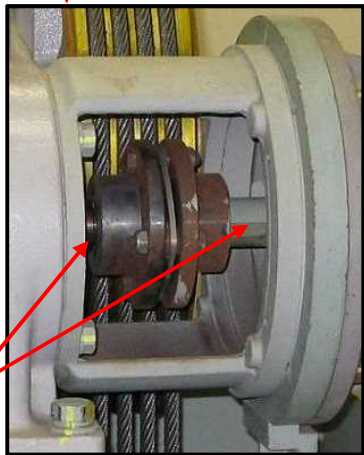
写真1. 巻上機とブレーキ

- ・各階にかごを停止させるためのブレーキは、巻上機に設置されている（写真1）。
- ・ブレーキの構造は、図1・図2のとおりであり、ブレーキに電流が流れると、固定鉄心が電磁石となりアーマチュアが引かれることで、ブレーキパッド（以下「パッド」という。材質は合成ゴム）と非接触となり、パッドが接着されているブレーキディスク（以下「ディスク」）が回転する、すなわちブレーキが開放される仕組みである。
- ・ブレーキ内部にはコイルがあり、当該コイルに電流を流すことで、固定鉄心を電磁石にする仕組みである。
- ・ディスクには、軸に固定されたスプラインハブ（以下「ハブ」という。）の歯とかみ合うように加工された溝が付いている（写真2）ため、アーマチュアの移動によってパッドと摩擦板とが離れることにより、ディスクが軸及びハブと連動しながら回転することとなる。
- ・ブレーキには、外部からの異物侵入の防止やブレーキ動作時の防音を目的として、アーマチュアやパッドを覆うようにダストカバーリングが設置されている（写真1）。

ダストカバーリング
(写真は一部外した(ずらした)状態のもの)

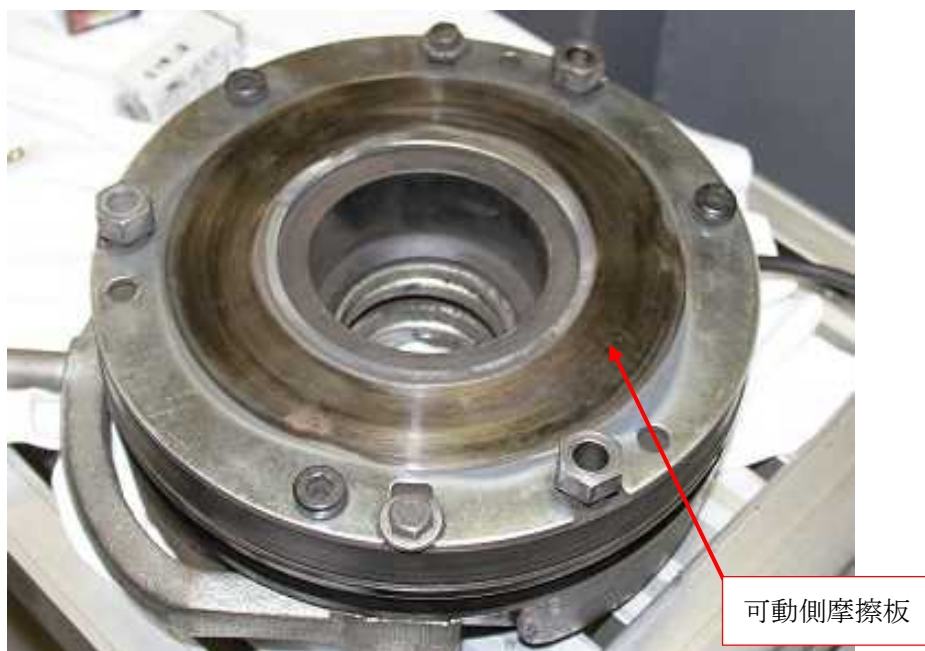
写真 3. 可動側摩擦板における擦過痕やへこみ

- ・保守点検業者であるダイコーによると、事故発生から約30分後の時点で、ブレーキの表面は手で触れられない程の高温であり、焦げたような異臭も確認されたとのことである。
- ・ブレーキの製造業者によると、可動側摩擦板の変色状況（一部青みがかっている等）から、アーマチュアは高温になり、パッドはそれ以上に温度が上がったと推定されるとのことである（写真3）。
- ・可動側摩擦板に、擦過痕やへこみ（最大深さ0.599mm）が生じていた（写真3）。また、固定側摩擦板には最大0.051mmの摩耗が確認されたが、へこみは見られなかった。
- ・パッドは、アーマチュア側と固定側摩擦板側のいずれのものも摩耗しており、表面に細かな割れが見られ、炭化していた（写真4）。
- ・ダストカバーリングを外した際に、パッドの摩耗粉が大量に確認され（写真5）、アーマチュアとハブの間や、ディスクとハブの間に堆積していた（写真6、図3）。また、パッドの表面にも付着していた。
- ・なお、図2に示すようなブレーキ開放時のアーマチュアの移動による空

パッドが高温となった原因としては、2.4.4 のとおり、焦げたような異臭があったこと、パッドが摩耗し割れや炭化が発生していること、可動側摩擦板にへこみ等が確認されたこと及び固定側摩擦板に摩耗が確認されたことを踏まえると、パッドとアーマチュアや固定側摩擦板とが引き摺っていたためであると推定される。

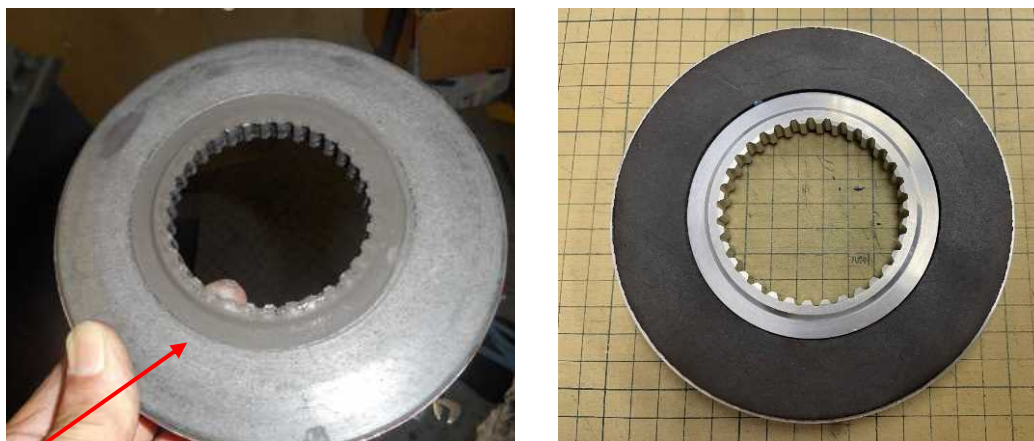
写真 4. パッド表面の比較（左：事故機、右：新品）

パッドは脱落していないが、全面的に炭化している（灰色～白色に変色している）

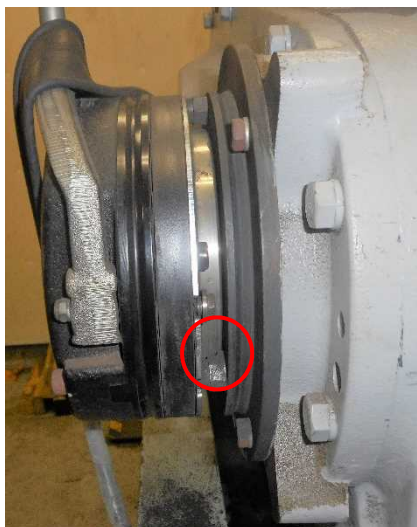
写真5. 堆積した摩耗粉 (ブレーキ側面部分)

なお、2.4.4 の摩耗粉の状況を踏まえると、パッドとアーマチュアや固定側摩擦板とが引き摺ることで摩耗粉が発生し、アーマチュアとハブの間やディスクとハブの間に堆積していたと認められ、アーマチュアやディスクの移動が阻害されることで、さらに引き摺りが発生しやすい状態になっていたと考えられる。

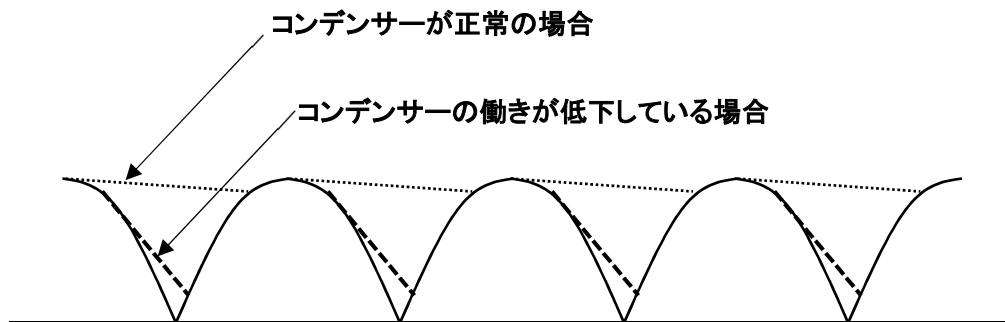
図 4. コンデンサーの機能の低下による電圧の変化（横軸：時間、縦軸：電圧）

- ・ブレーキの開放は、ブレーキ内のコイル（以下「コイル」という。）に電流が流れることで行われる仕組みだが、事故後の実機検分において、保持電圧の低下が確認され、定格値 DC70V に対して DC56V となっていた。
 - ・ブレーキの製造業者による試験では、ブレーキの空隙が 0.3mm の場合、制動ばねの力は 2169N である。エレベーター製造業者による試験では、コイルによるアーマチュアを引く力は、DC60V では 2185N、DC50V では 1676N であることが確認された。
 - ・ブレーキの電気回路を構成するものとして、交流を直流に変換する際の平滑用のアルミ電解コンデンサー（以下「コンデンサー」という。）があり、充電・放電により電流の波を平滑することで電圧を安定させる機能を有している（図4）。
 - ・コンデンサーの劣化の有無を確認するため、テスターを用いて抵抗レンジでコンデンサーに電流を流して測定したところ、針が最初から全く振れなかった^{※3}（充電・放電ができなくなっている）。コンデンサーが劣化している場合、電流の波を平滑し安定させることができなくなるため、コイルに加わる平均電圧は低下することとなる。（この場合、ブレーキに加わる電圧を測定することで、コンデンサーの劣化を検出することも可能である。）
- ※3：正常なコンデンサーでは最初に針が大きく振れ、次第に振れが小さくなる。
- ・電気回路を構成するその他の部品には異常が見られなかった。

保持電圧が低下していたのは、2.4.5 の電圧測定結果及び 2.5 の保守の状況（18 年間、一度も交換されずに使用されていたこと）を踏まえると、コンデンサーの劣化（充電・放電ができなくなっている）によるものと認められる。

本件事故機の所有者は、ブレーキ（コンデンサー並びに保持ブレーキタイマー、整流子及び抵抗等の電気部品を含む。）を交換した。
