改善箇所説明図

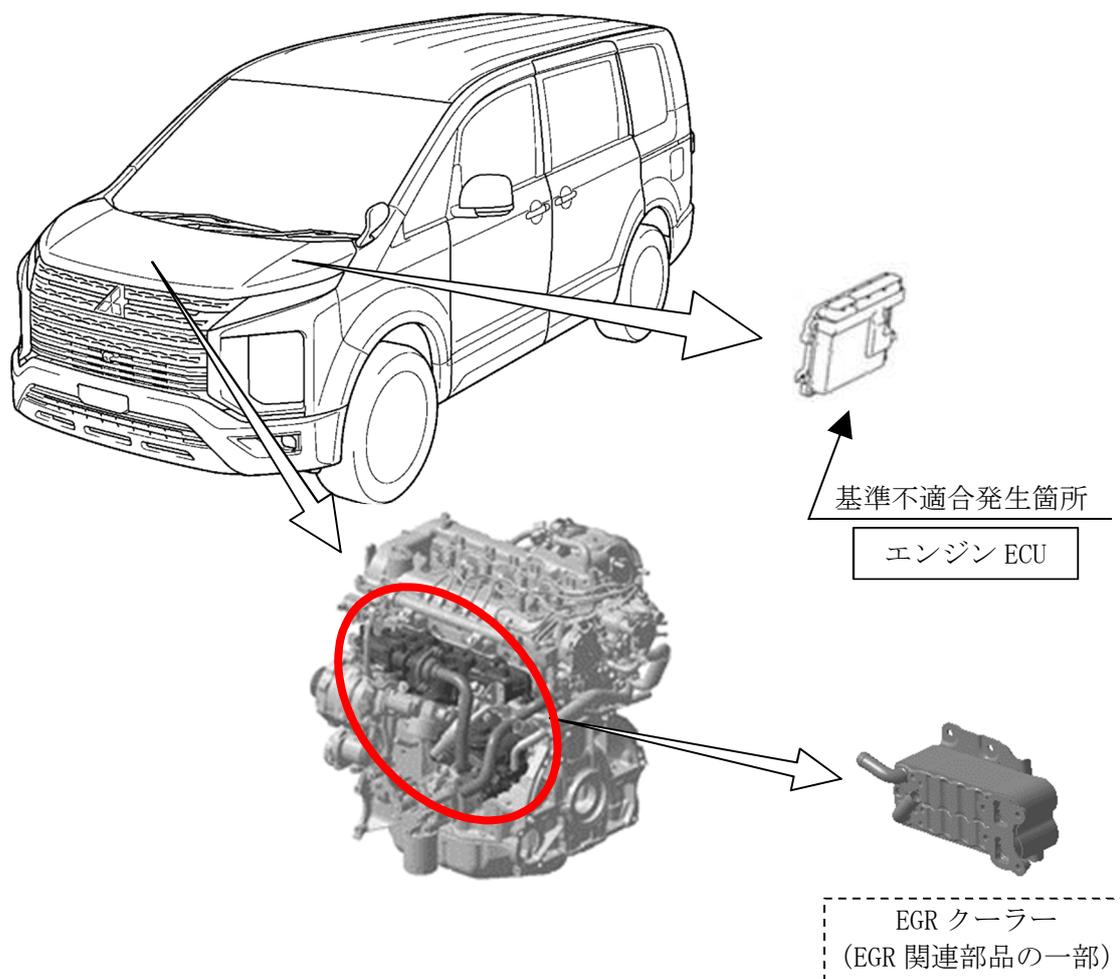
エンジンECUにおいて、制御プログラムが不適切なため、EGR(排気ガス再循環装置)経路内にデポジットが多く堆積することがある。そのため、堆積したデポジットにより、EGR経路内の排気ガスの流量が低下し、エンジン警告灯が点灯してアイドルストップ機能が停止するおそれがある。または、堆積し硬化したデポジットが剥がれ落ち、吸気バルブに噛み込むことにより、エンストし再始動できなくなるおそれがある。

全車両、エンジン ECU の制御プログラムを対策仕様に書き替える。また、EGR クーラーなどの EGR 関連部品を新品と交換し、関連箇所を清掃する。
