# 改善箇所説明図

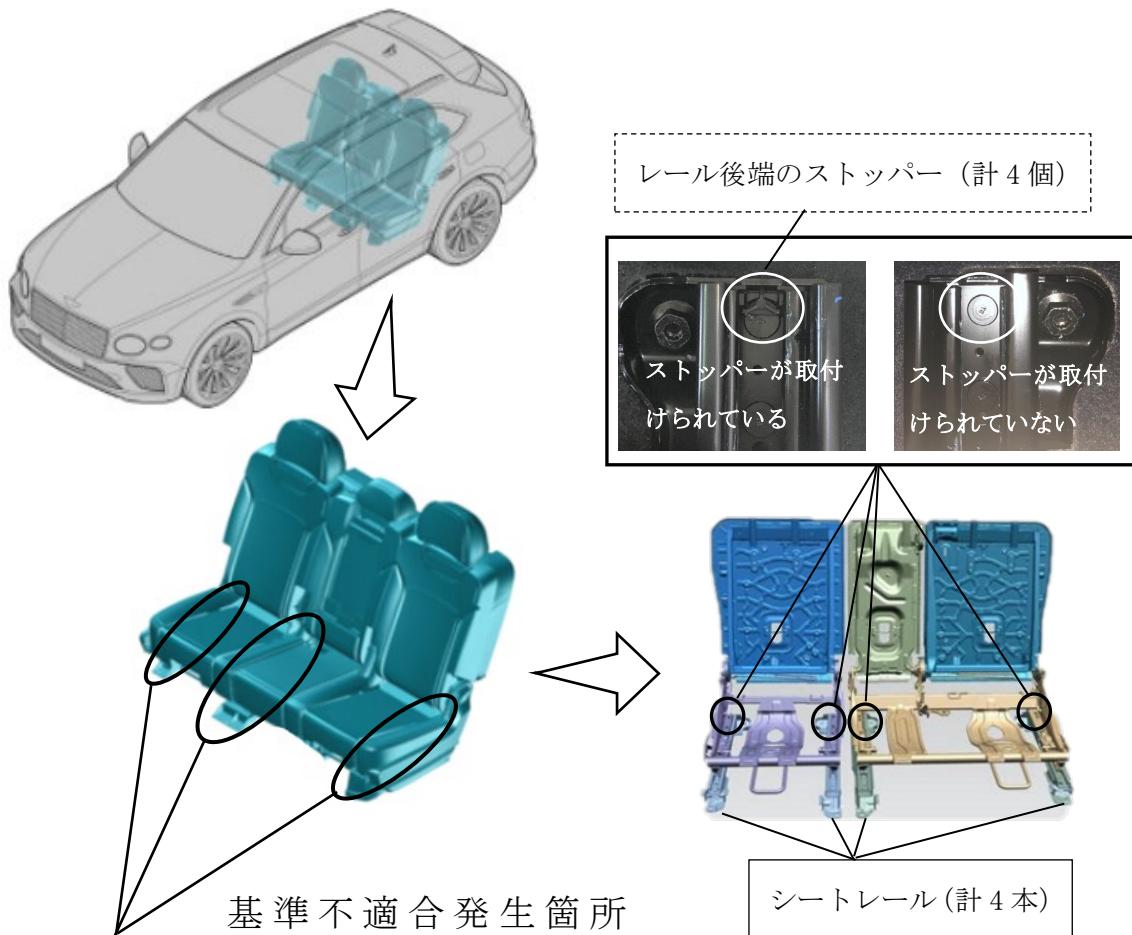
後席のスライド式シートレールにおいて、レールのアライメントが不整合な状態で取付けられ、座席固定溝の位置が僅かにずれているため、座席が確実に固定されていないものがある。そのため、衝突時に座席が動き、最悪の場合、乗員が負傷するおそれがある。また、当該レール後端にストッパーが取付けられていないものがあり、座席を最後位置に移動した場合、カーペットを傷付けることがある。

全車両、後席シートレールの取付けを修正しアライメントを整え、座席固定溝を適切な位置に修正する。また、当該レール後端のストッパーを点検し、取付けられていない場合は取付け、カーペットに傷が付いている場合は修理を行う。

識別：運転席の内側のシートレールに黄色のペイントを塗布する。
