改善箇所説明図

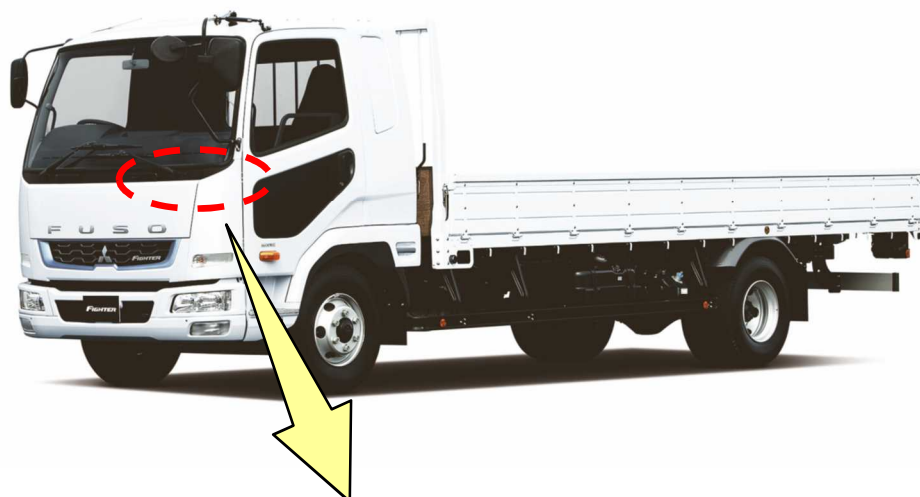
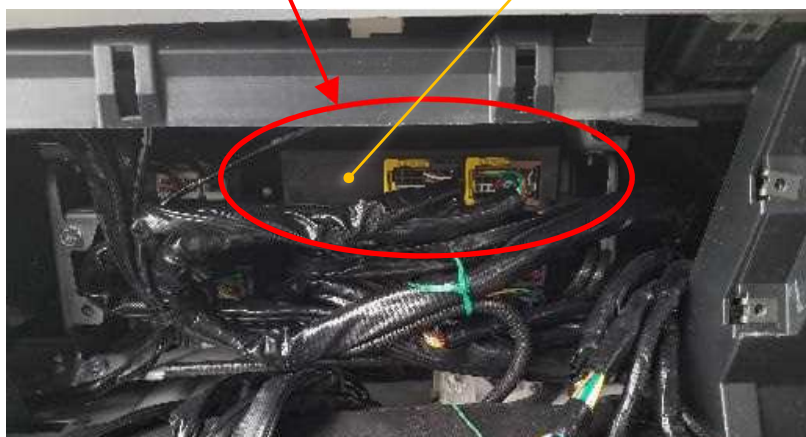
ABS ECU

基準不適合発生箇所

《 ダッシュボード左側奥 》

中型トラックにおいて、ABS ECU のソフトウェアが不適切なため、エンジン始動時にキーを素早く回すと、ブレーキペダル電源短絡エラーを検知してブレーキペダルへの電源供給を停止するものがある。そのため、制動灯が不灯になり ABS、ESP（横滑り防止装置）、衝突被害軽減ブレーキシステム、EZGO（坂道発進補助装置）が機能しなくなってブレーキシステム異常の警告灯が点灯し、制動装置の保安基準に不適合状態となると共にブレーキペダルを踏んでもオートクルーズが解除できなくなる。

全車両、ABS ECU のソフトウェアを対策品に書き換える。
