# 改善箇所説明図

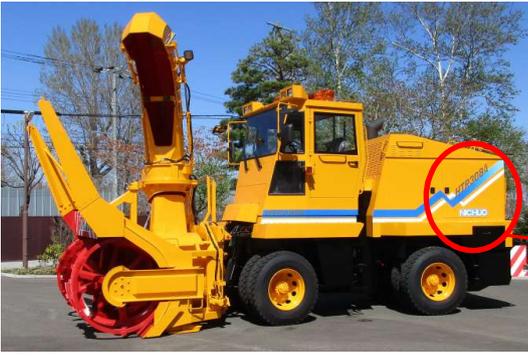
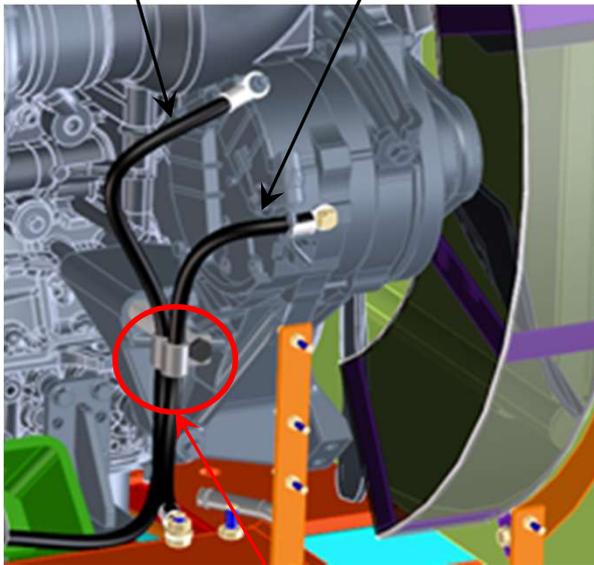
改善前

オルタネータ配線

アース配線

クランプ  
基準不適合発生箇所

ロータリ除雪車の電気装置において、配線の固定方法が不適切なため、走行振動によりオルタネータ配線及びアース配線が配線クランプとこすれ、被覆が損傷するものがある。そのため、そのまま使用を続けると、損傷部とクランプ間でショートし、最悪の場合火災に至るおそれがある。

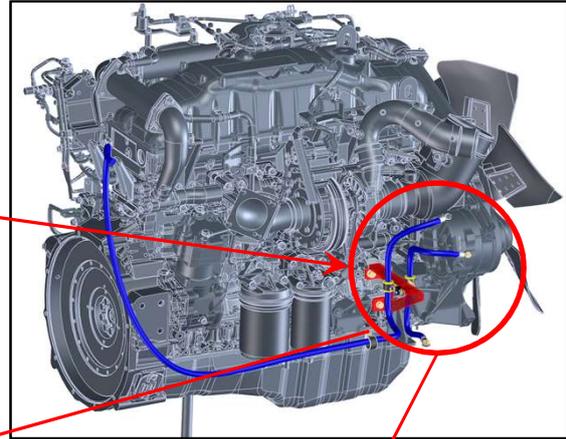
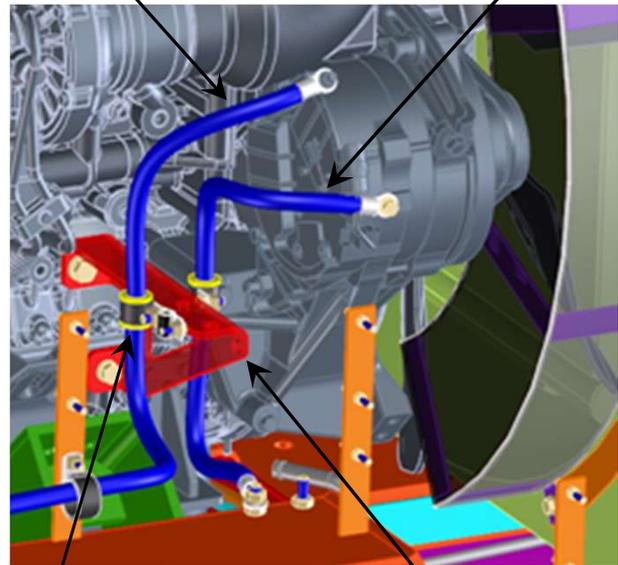
改善後

オルタネータ配線  
(保護材付)

アース配線  
(保護材付)

対策品クランプ

配線固定  
ブラケット

全車両、保護材付のオルタネータ配線及びアース配線に交換する。  
また配線固定ブラケットを追加し、対策品クランプで固定する。
