改善箇所説明図

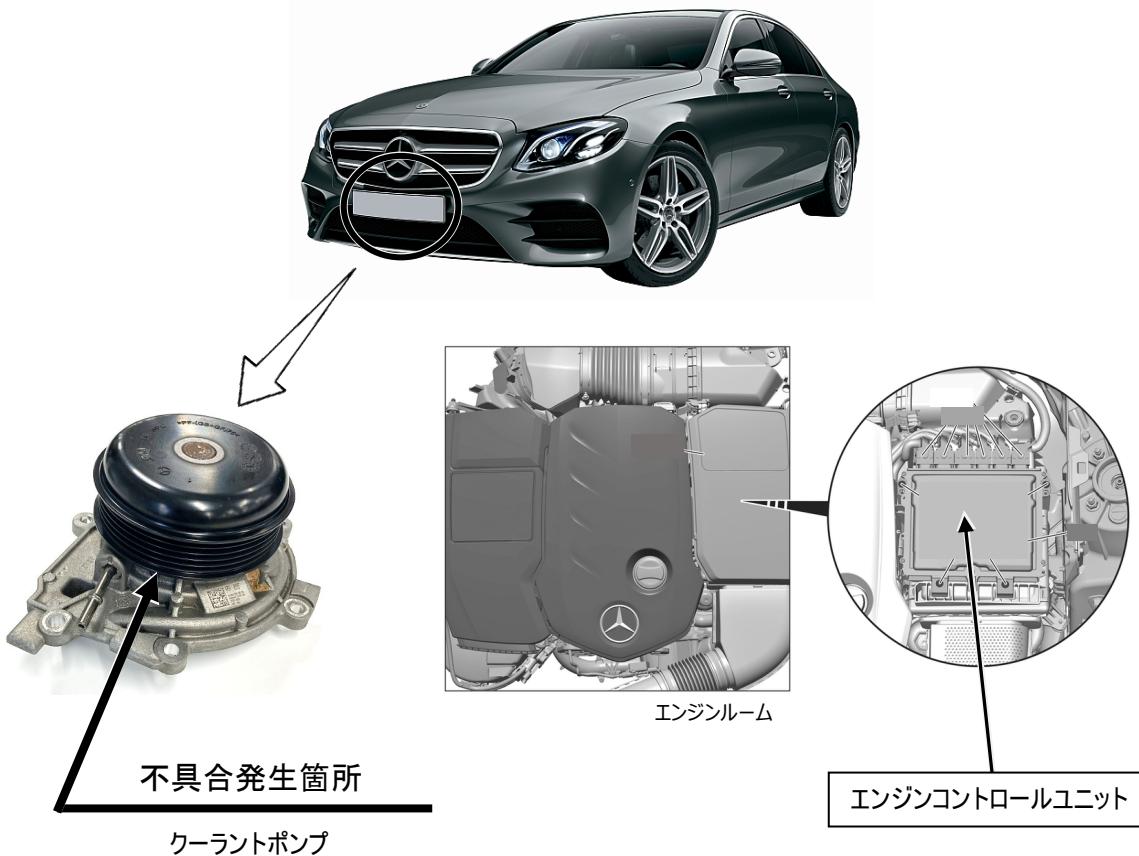
注: [] は、制御プログラムを対策仕様に書き換える部位を示す。

ディーゼルエンジンに搭載されているクーラントポンプにおいて、軸受けシールの設計が不適切なため、作動の制御が行われている負圧回路へ冷却水が浸入し、負圧回路の関連部品が作動不良を起こすことがある。そのため、エンジン警告灯(MIL)が点灯する、出力が低下する、ブレーキ倍力装置の機能が低下する等の不具合が発生し、排気ガスの再循環装置(EGR)制御用の電磁バルブに作動不良が発生した場合においては、MIL 点灯と共に排ガスが悪化し、更に短絡が発生すると発熱して周囲を溶損させることで、最悪の場合、火災に至るおそれがある。

全車両、EGR 制御用の電磁バルブを新品に交換し、エンジンコントロールユニットの制御プログラムを対策プログラムに書き換える。また、負圧回路の点検を行い、冷却水やエンジンオイルが浸入している関連部品は、新品に交換を行う。
