改善箇所説明図

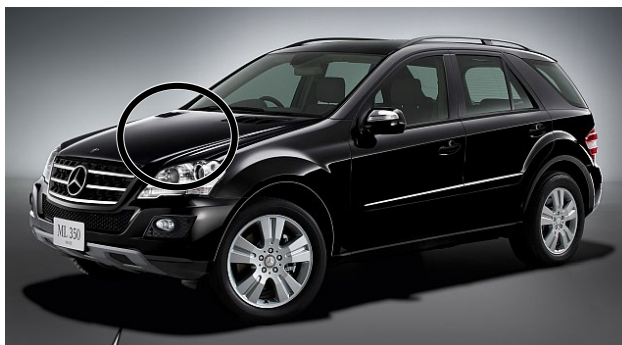
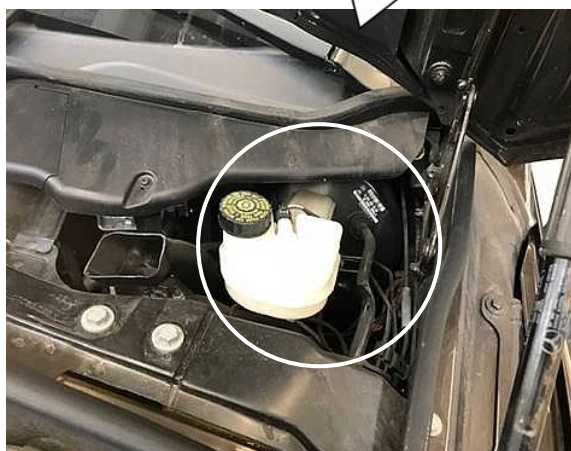
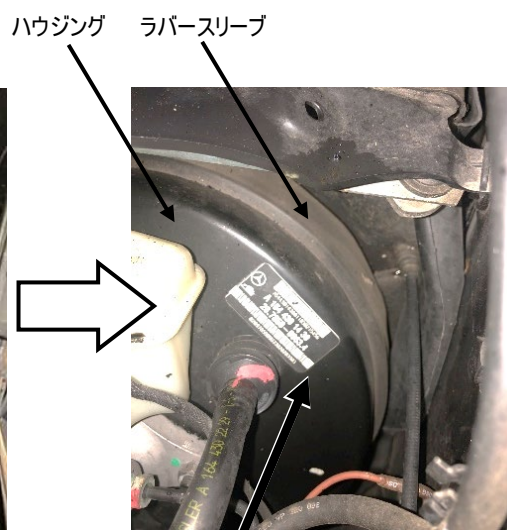
不具合発生箇所

ブレーキ倍力装置

ブレーキ倍力装置に装着されているラバーズリーブにおいて、設計が不適切なためブレーキ倍力装置のハウジングとの隙間に浸入した水分が長期間排出されず、ハウジングが腐食することがある。そのため、腐食が進むとハウジングに穴が開くことで装置の機能が低下し、必要なブレーキ踏力が増加したり、制動距離が延びたりする。更に腐食が進むとブレーキ倍力装置が破損することで、最悪の場合、ブレーキペダルでの制動が不能に至るおそれがある。

全車両、ラバーズリーブを取り外す。また、ブレーキ倍力装置のハウジングの腐食状態を点検し、腐食が基準を超えるものは全車両、装置の機能点検を行う。点検の結果、負圧漏れが生じて機能が低下している場合はブレーキ倍力装置を対策品に交換し、機能低下が生じていない場合は、部品の準備ができしだい、再度点検を実施した上で、腐食の状態に応じてブレーキ倍力装置を対策品に交換する。なお、ブレーキに違和感がある場合は、対策が実施されるまで運転しないよう使用者に要請する。
