改善箇所説明図

基準不適合発生箇所

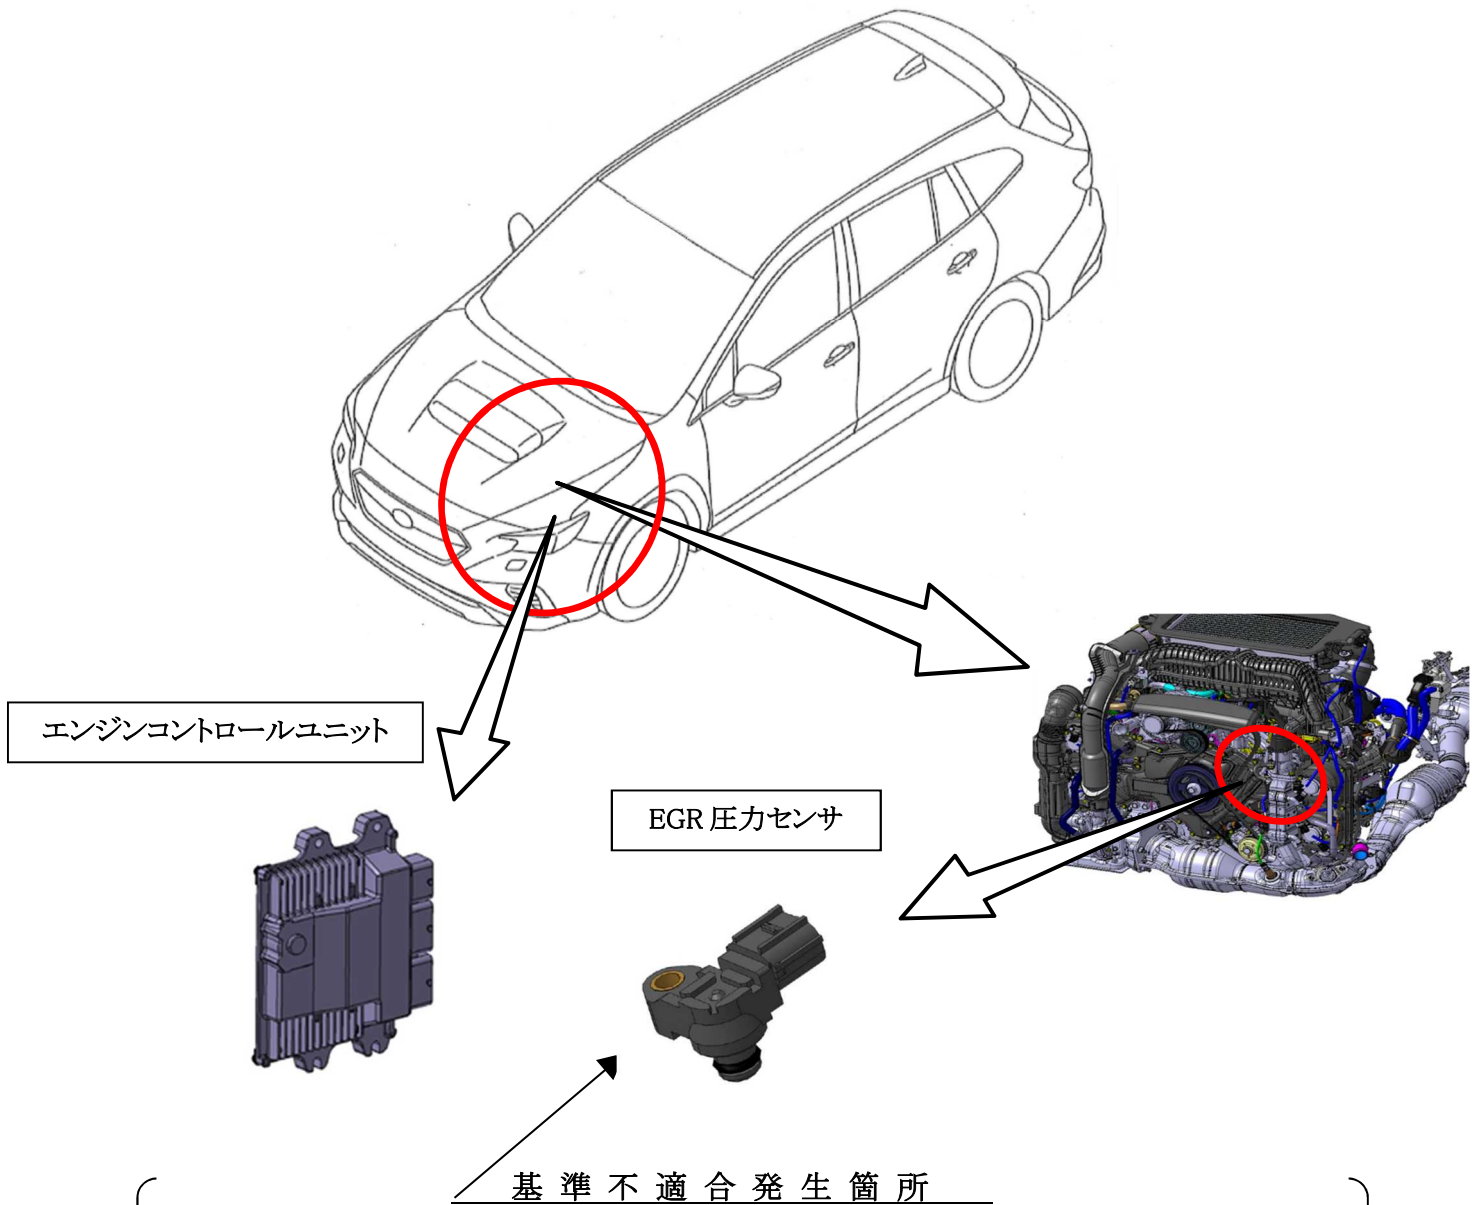
排気ガス再循環装置 (EGR) に搭載した EGR 圧力センサにおいて、排気ガスに対する耐力が不足していたため、排気ガスによる腐食からセンサ出力異常を起こし、警告灯点灯、加速不良に至ることがあり、最悪の場合、エンジンが始動できないおそれがある。

全車両、EGR 圧力センサを対策品に交換し、エンジンコントロールユニットの制御プログラムを書き換える。

打刻車台番号の6桁数字先頭『上』に黄色ペイントを塗布する。
