改善箇所説明図

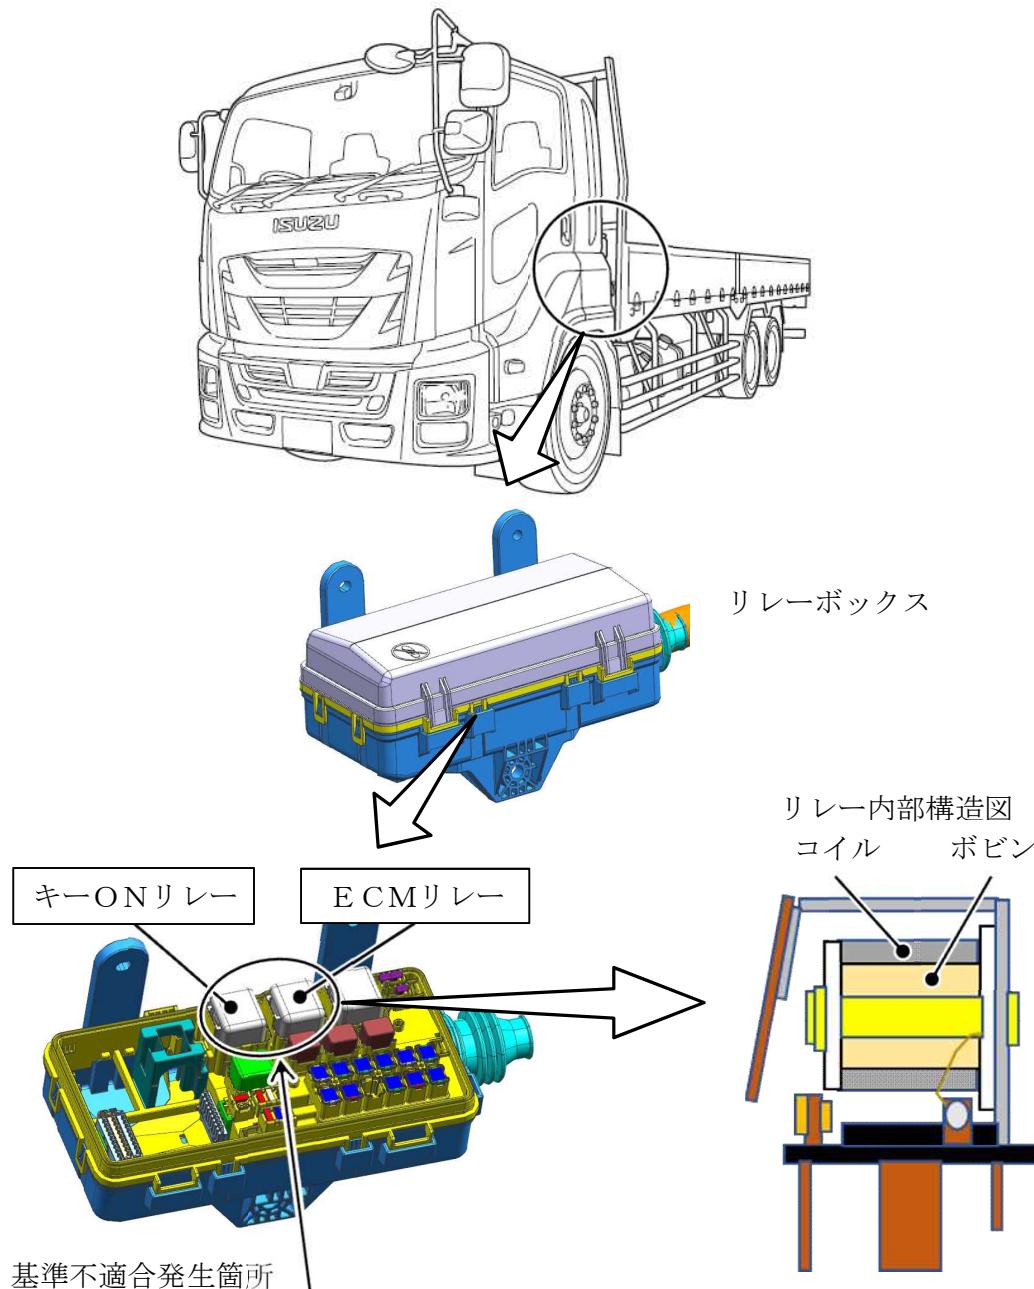
大型トラックにおいて、キーONリレー及びECMリレーの耐久性が不十分なため、リレー内部の樹脂製ボビンが熱により収縮し、コイルとの間に隙間が生じるものがある。そのため、そのままの状態で使用を続けると、走行時の振動等によりコイル線が断線し、エンジンストールに至るおそれがある。

改善の内容；
全車両、当該リレーを対策品に交換する。

識別 助手席側ドア開口部のシリアルナンバープレート左の位置に、識別シール（青色）を貼付する。
