## 改善箇所説明図

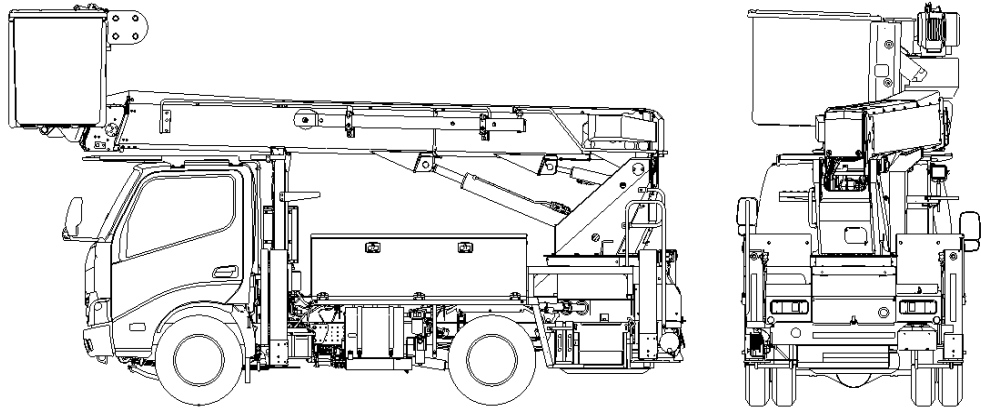
アウトリガ装置内部【改善前】

高所作業車のアウトリガ装置において、配策構造が不適切なため、配線、油圧ホースのカバーが装置内部で引っ掛かることがある。そのため、カバー内を通る配線、油圧ホースが屈曲して損傷に至り、高所作業装置の作動不良や油漏れが発生するおそれがある。

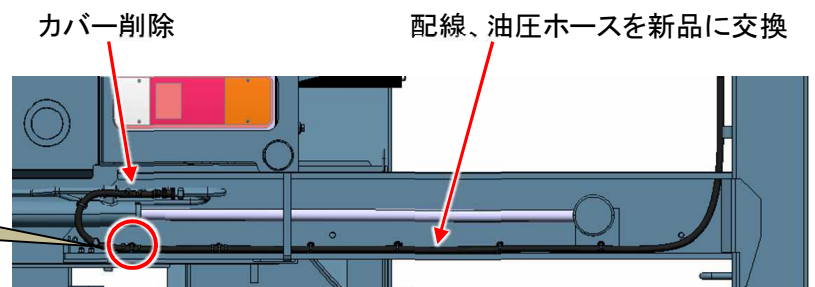
アウトリガ装置内部【改善後】

クランプ追加(7箇所)

全車両、カバーを削除してクランプを追加する。また、配線、油圧ホースを新品に交換する。
