改善箇所説明図

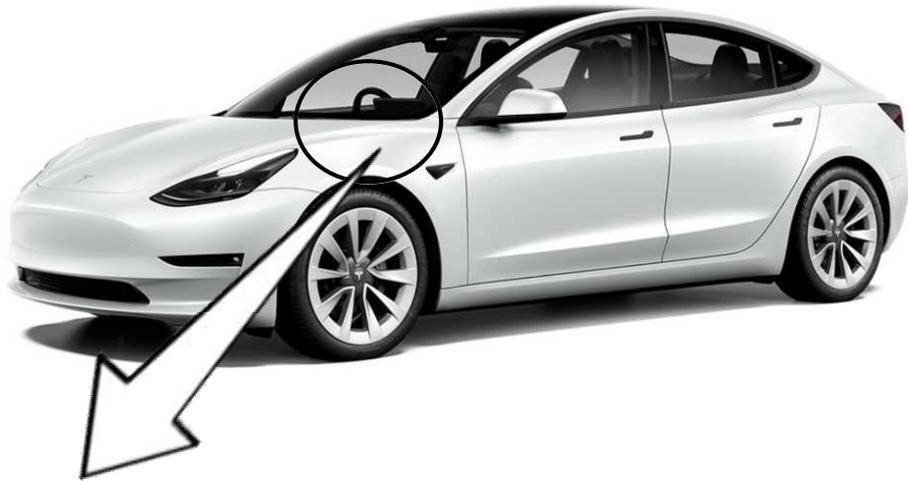
基準不適合発生箇所

タッチスクリーン

急速充電中またはその準備中に、タッチスクリーンの演算処理装置の冷却プログラムが不十分なため十分な冷却が行われない場合がある。そのため、演算処理装置の処理速度の低下や再起動が行われ、タッチスクリーンが映らない、あるいは遅延し、最悪の場合ドライブモード（ドライブ、ニュートラル、リバースなど）や警告などの操縦装置等に係る必要な表示が行われず、衝突危険性が高まるおそれがある。

演算処理装置の温度管理および高温動作を改善するプログラムを配信する。
