## 改善箇所説明図

### 不適合発生箇所

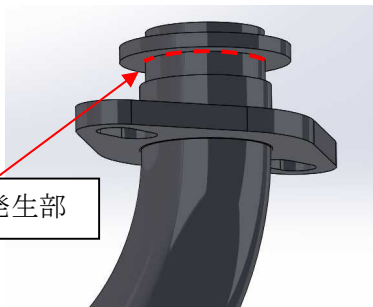
改善前

エキゾーストパイプのエンジンへの固定部分に亀裂が生じてしまう恐れがあります

亀裂発生部

後付け部品のエキゾーストシステムにおいて、エキゾーストパイプ先端部分の設計が不適切なため、走行振動等の影響によりエキゾーストパイプのエンジン取付け部分に過負荷が生じる場合がある。そのため、そのままの状態で使用を続けると、エキゾーストパイプに亀裂が入り、排気ガスが漏れるおそれがある。
