## 改善箇所説明図

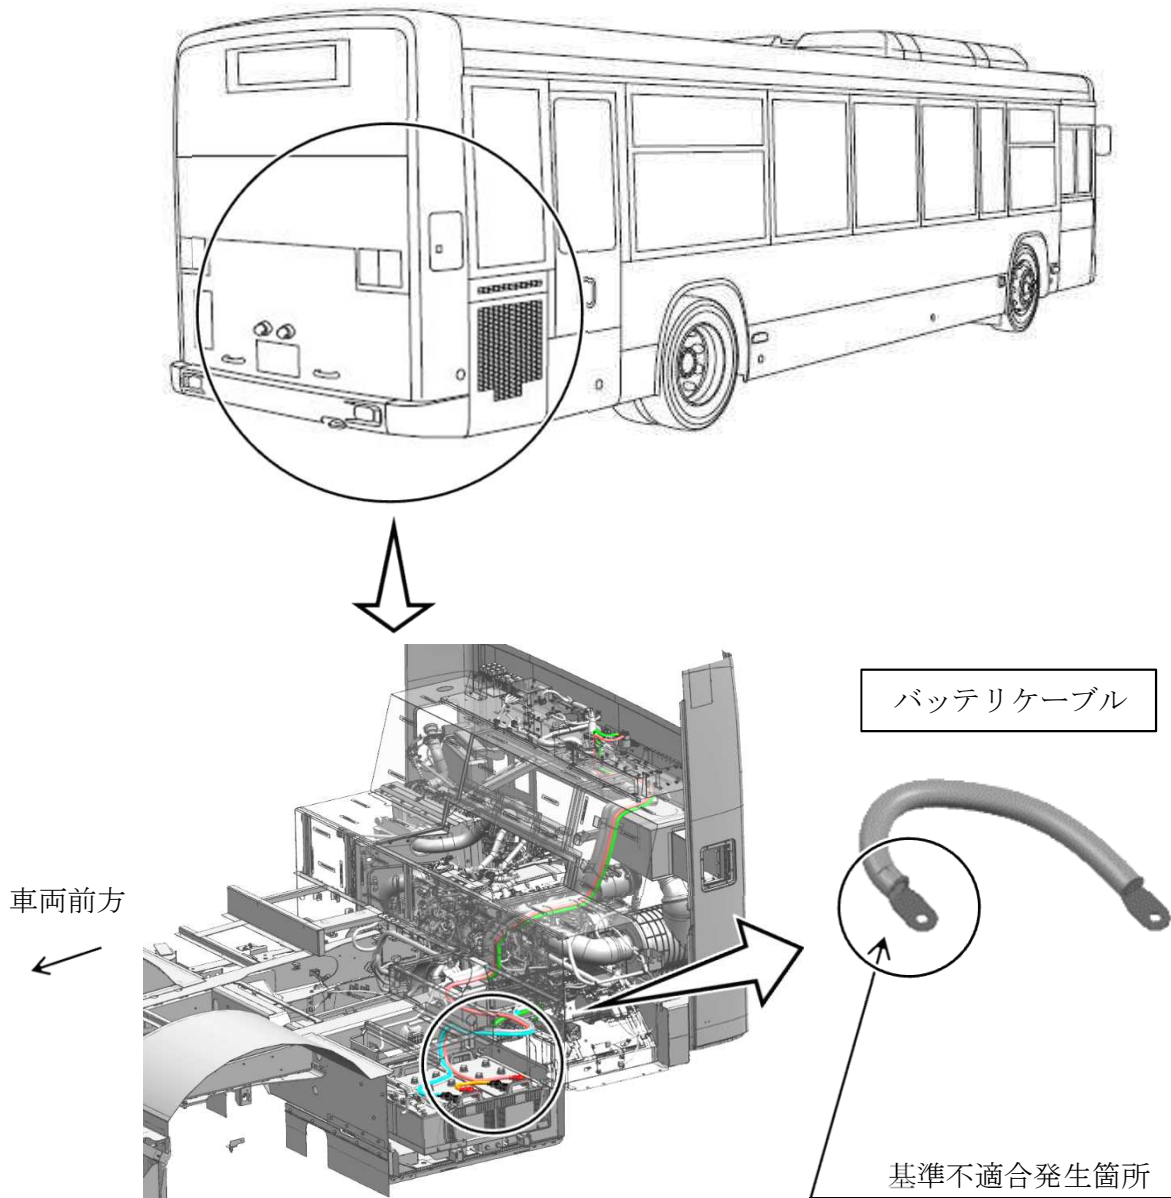
バスのバッテリーケーブルにおいて、製造工程での端子圧着作業が不適切なため、ケーブルが損傷しているものがある。そのため、そのまま使用を続けると、ケーブルが断線し、エンジンが再始動できなくなるおそれがある。

全車両、バッテリーケーブルを点検し、端子圧着部の形状が不適切なものは当該ケーブルを良品に交換する。

識別：運転者席左側ドア開口部のシリアルナンバープレート左上に識別シール（緑色）を貼付する。
