改善箇所説明図

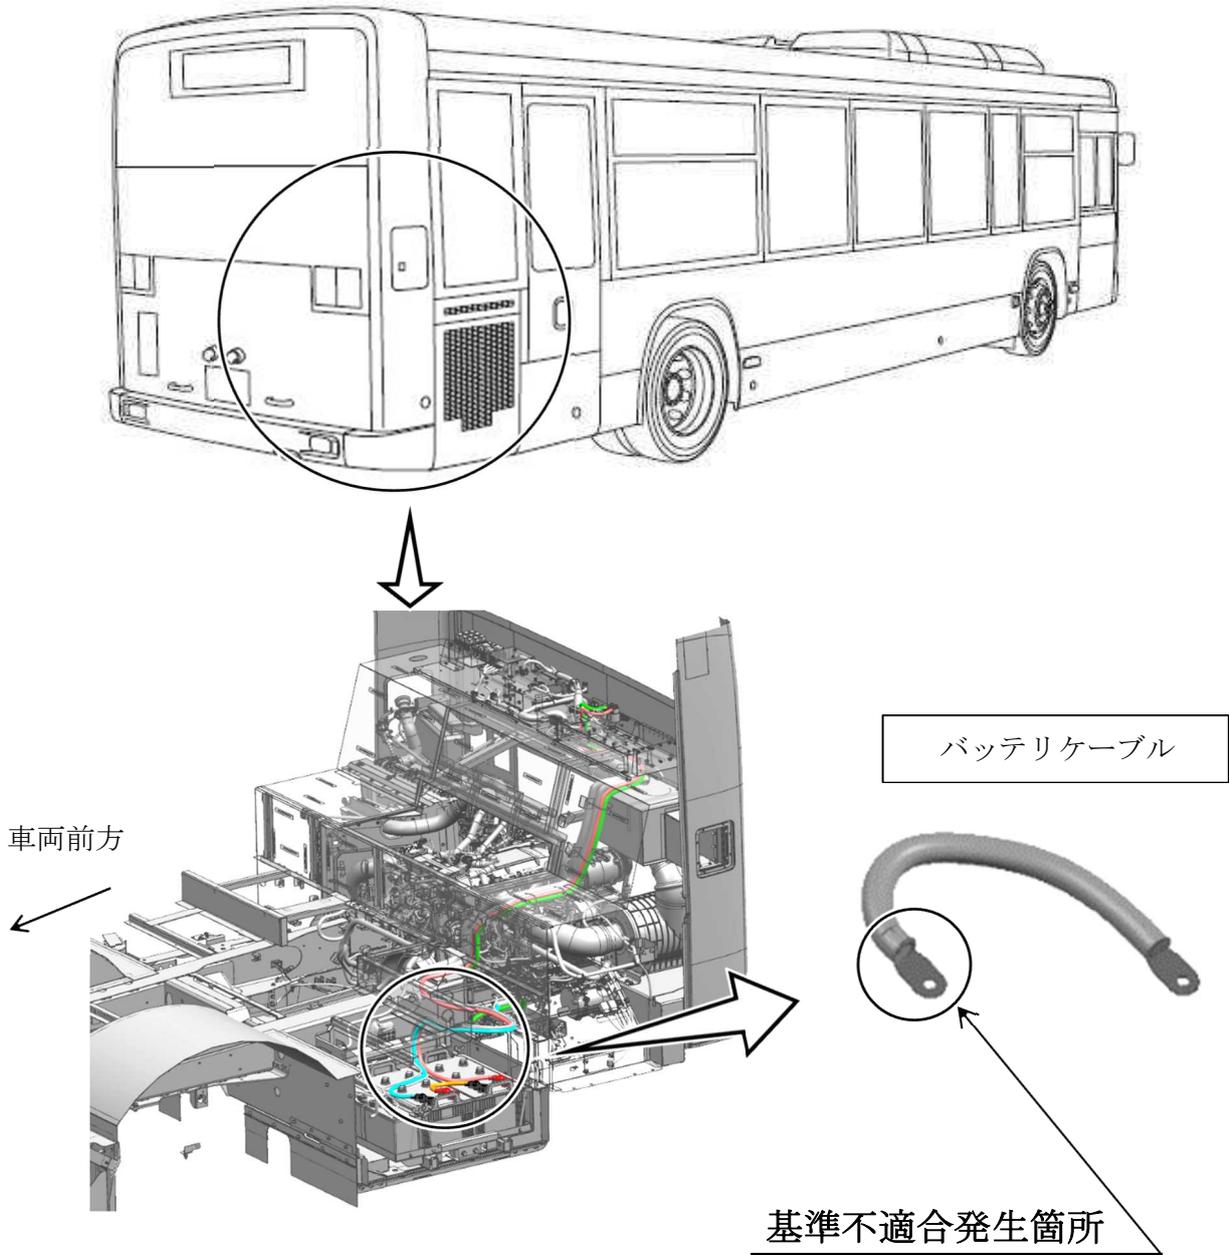
バスのバッテリーケーブルにおいて、製造工程での端子圧着作業が不適切なため、ケーブルが損傷しているものがある。そのため、そのまま使用を続けると、ケーブルが断線し、エンジンが再始動できなくなるおそれがある。

全車両、バッテリーケーブルを点検し、端子圧着部の形状が不適切なものは当該ケーブルを良品に交換する。

識別：運転者席左側ドア開口部のシリアルナンバープレート下部中央に黄色ペイントを塗布する。
