改善箇所説明図

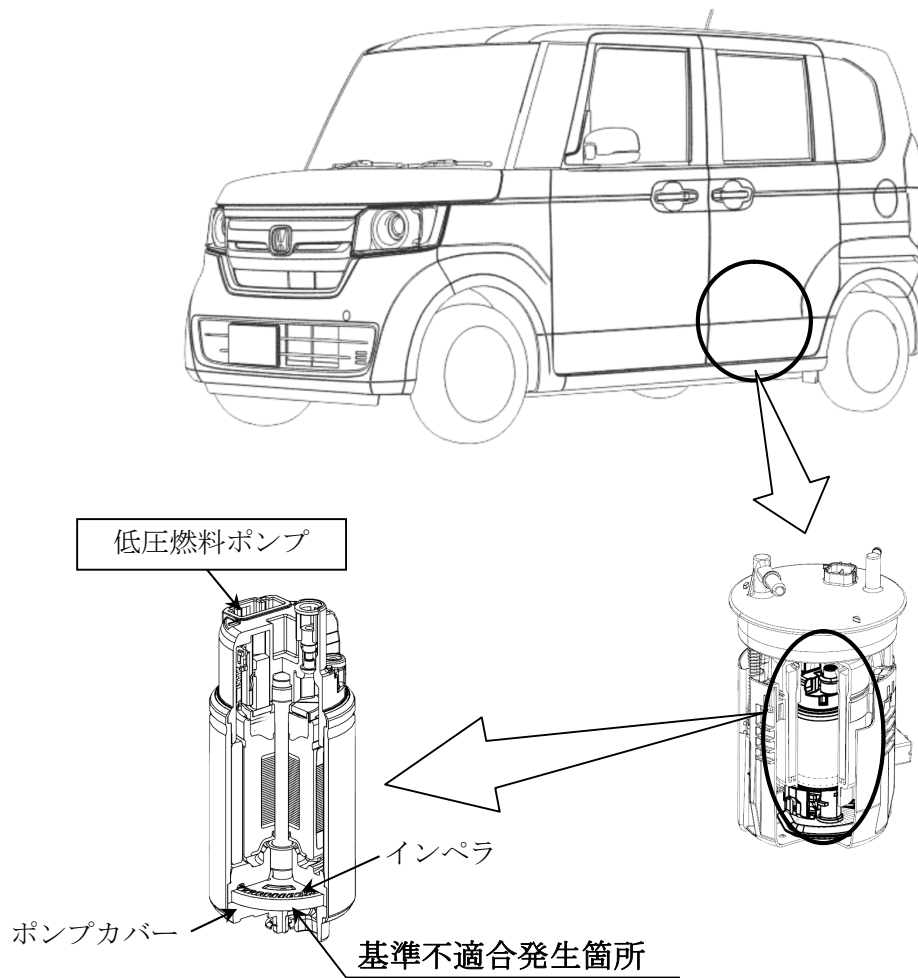
低圧燃料ポンプのインペラ（樹脂製羽根車）において、成形条件が不適切なため、樹脂密度が低くなって、燃料により膨潤して変形することがある。そのため、インペラがポンプカバーと接触して燃料ポンプが作動不良となり、最悪の場合、走行中エンストに至るおそれがある。

全車両、低圧燃料ポンプを対策品と交換する。
