改善箇所説明図

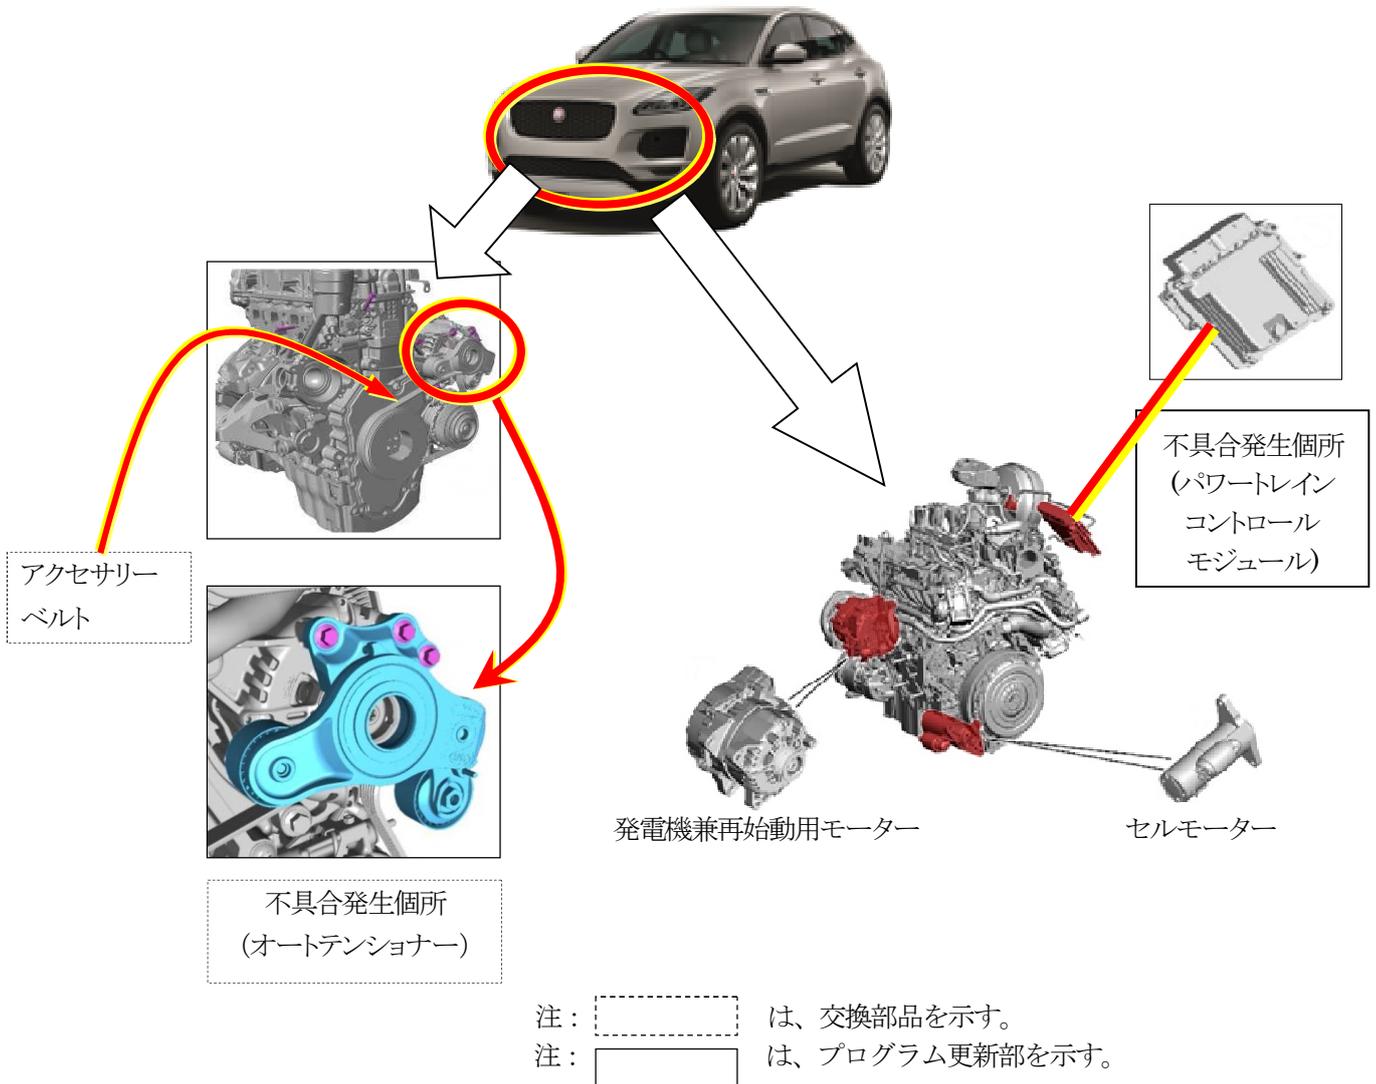
基準不適合発生箇所

- ①アクセサリベルトの張力を一定に保つためのオートテンショナーのばねの耐久性が不適切なため、経時劣化により張力が低下すると、当該ベルトに振れの発生と共に負荷がかかり折損することがある。
- ②セルモーターでエンジンを始動する条件を正しく検知できないために、セルモーターが作動せず、常に原動機の再始動用モーターが使用され、その結果再始動用モーターを駆動するベルト(アクセサリベルト)に負荷がかかり、当該ベルトが折損することがある。

そのため、そのまま使用を続けると、最悪の場合、発電不足により警告灯が点灯し、バッテリーが上がり、燃料装置、点火装置等の電装品の使用が出来ず、原動機が停止し走行不能或いはオーバーヒートに至るおそれがある。

- ①該当車両は全車両、オートテンショナーを対策品に交換し、アクセサリベルトを新品に交換する。
 - ②全車両、パワートレインコントロールモジュールのプログラムを更新する。
- 識別：助手席ドアボディ側下部、ドアヒンジボルトに銀ペイントを塗布する。
